PLANO DE GESTÃO INTEGRADA DE RESÍDUOS SÓLIDOS
DA BACIA HIDROGRÁFICA DO ALTO TIETÊ

PF – Relatório Final
Monitoramento de Vazões nas Sub-Bacias Seleccionadas para
Instalação de Barreiras Flutuantes

Novembro/2024

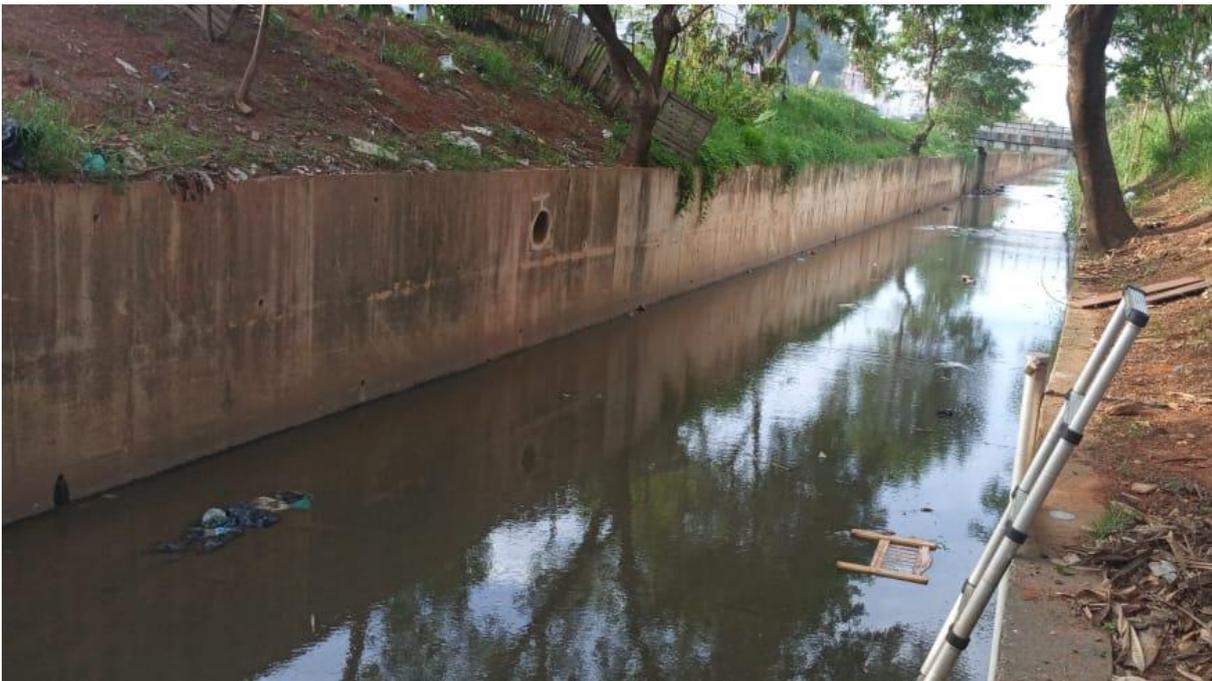
Figura 2: Trecho selecionado para o monitoramento hidrológico no córrego Novo Mundo.

O Córrego Novo Mundo, por ser canalizado, apresenta leito e margens regulares, além de um canal predominantemente retilíneo e livre de obstáculos que possam interferir nas medições de vazão. O local também possui fácil acesso de modo que foi possível acessar o córrego por ambas as margens. A Figura 2 apresenta o trecho definido para monitoramento no Córrego Novo Mundo.

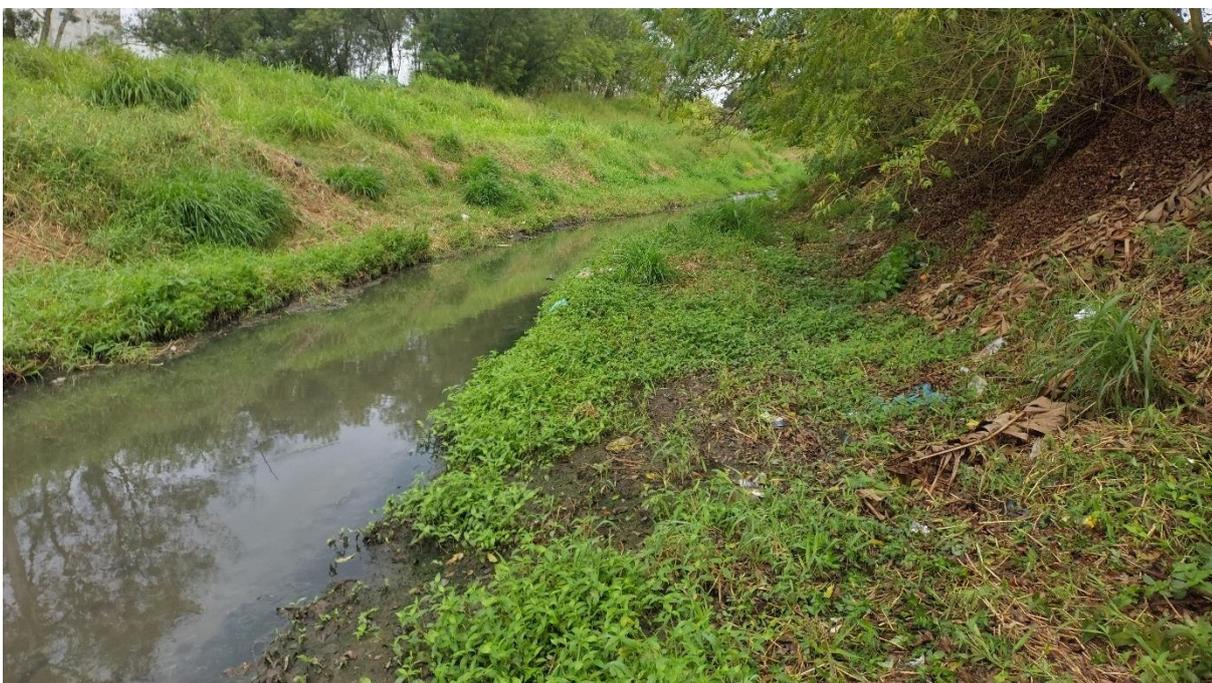
Figura 3: Trecho selecionado para o monitoramento hidrológico no córrego Jaguaré.

Quanto ao Córrego Jaguaré, o trecho apresenta sinuosidade e obstáculos ao longo de quase todo o percurso, além de dificuldades de acesso em alguns pontos. Por esse motivo, foi selecionado um local no canal que atendesse da melhor maneira possível aos critérios mencionados. Nesse ponto, o talvegue passou por uma retificação parcial, com o material do leito sendo removido e depositado na margem direita. Vale pontuar que seu leito demonstra uma certa estabilidade, e as margens suportam a variação do nível do rio.

A Figura 3 ilustra o trecho definido para monitoramento no Córrego Jaguaré. A Figura 4 contém o mapa com a localização da estação do Córrego Novo Mundo, destacando a hidrografia da região. Por sua vez, a Figura 5 apresenta o mapa com a localização da estação do Córrego Jaguaré.

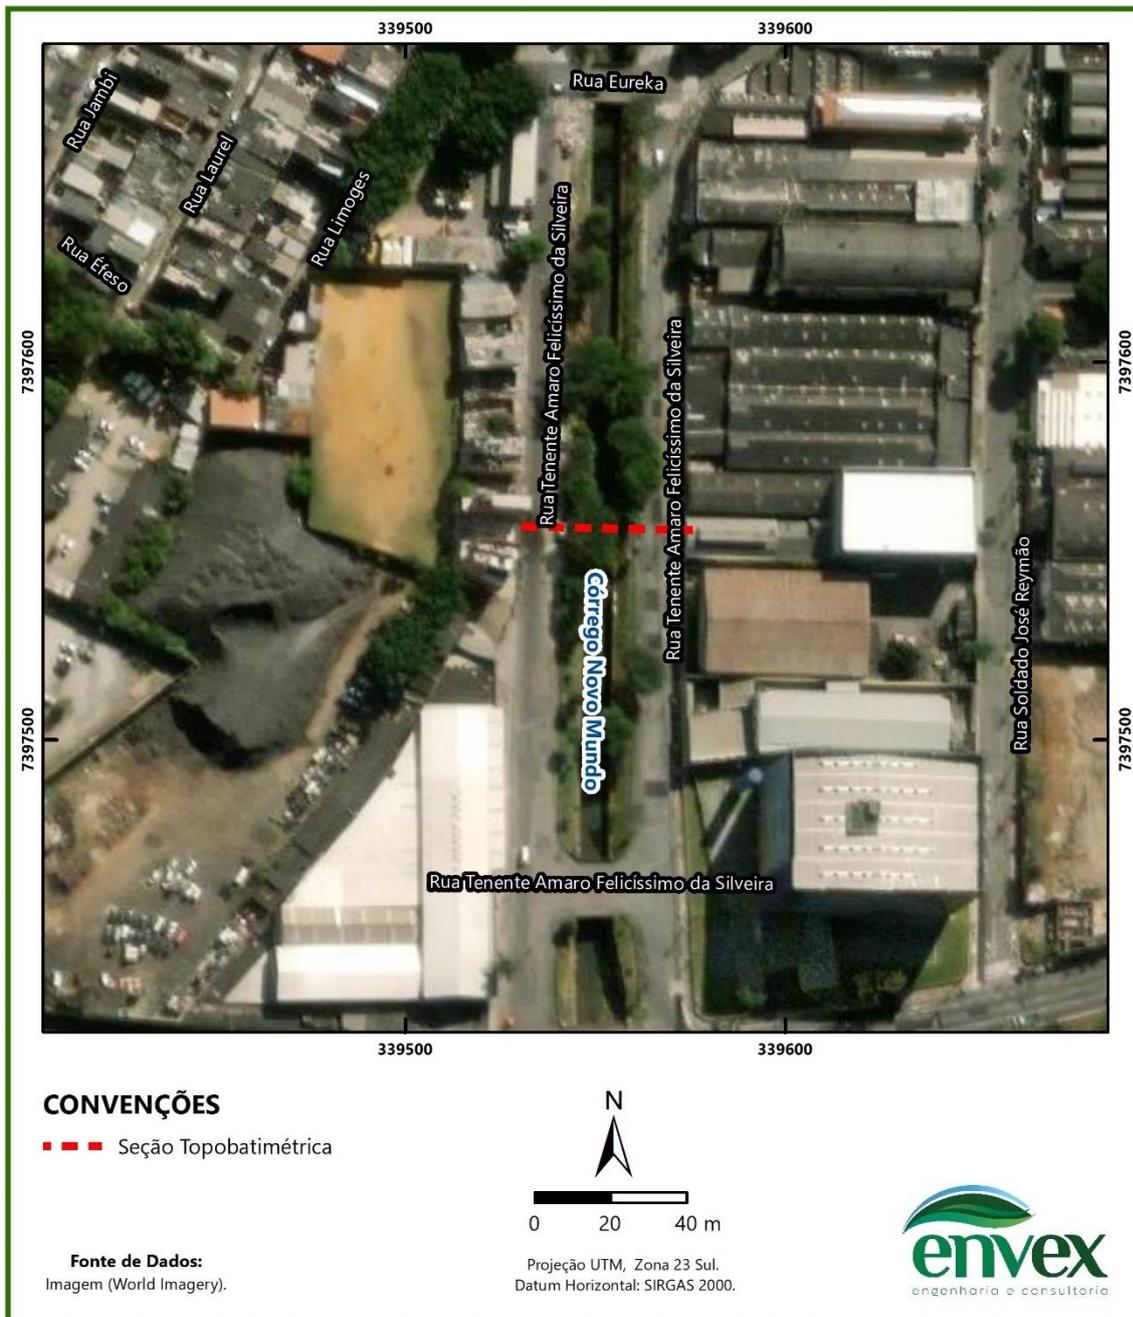
Figura 4: Mapa de localização da seção transversal da estação do Córrego Novo Mundo.
Fonte: Elaborado por EnvEx Engenharia e Consultoria (2024).

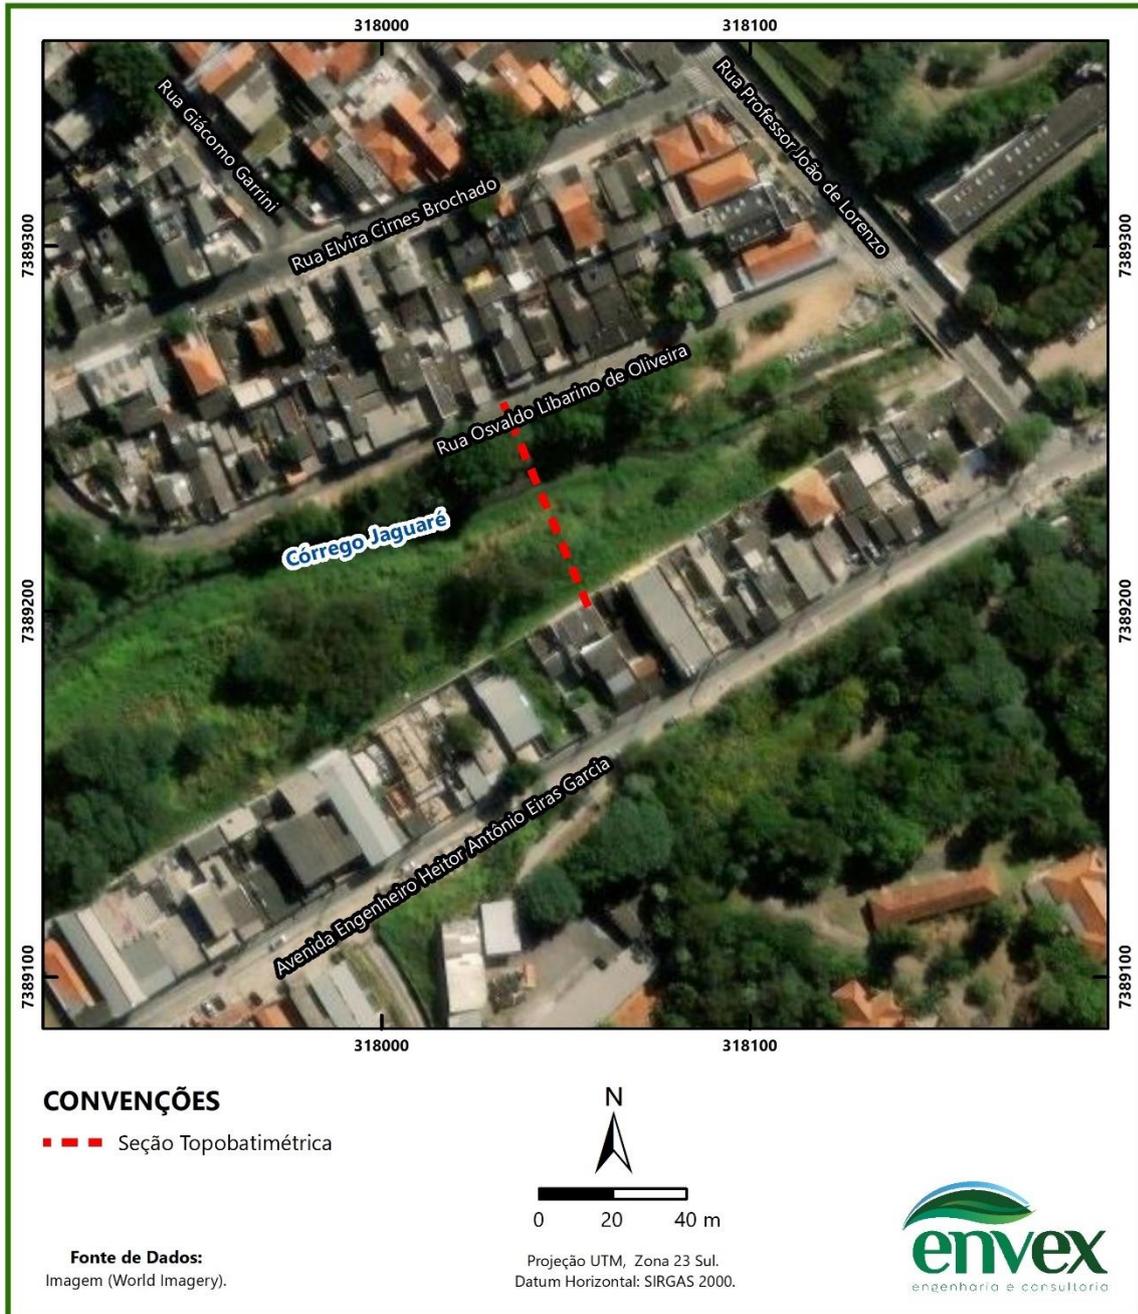
Figura 5: Mapa de localização da seção transversal da estação do Córrego Jaguaré.
Fonte: Elaborado por EnvEx Engenharia e Consultoria (2024).

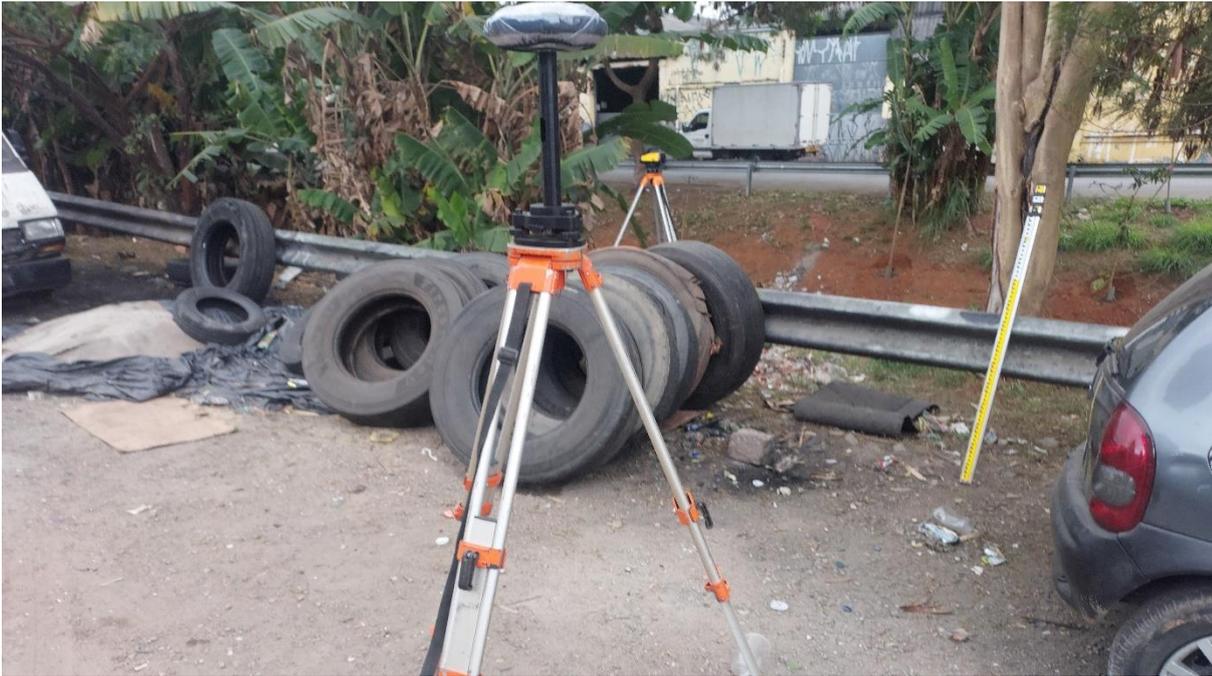
Figura 6: Rastreio do ponto de apoio do córrego Novo Mundo.

Foi realizado o rastreamento dos pontos de apoio, onde se posicionou a base do GPS RTK sobre o ponto de interesse de cada seção. O intervalo de rastreamento de cada ponto foi de 1 hora. Na Figura 6 é apresentado o rastreamento do ponto de apoio do córrego Novo Mundo e a Figura 7 apresenta o rastreamento do ponto de apoio do córrego Jaguaré.

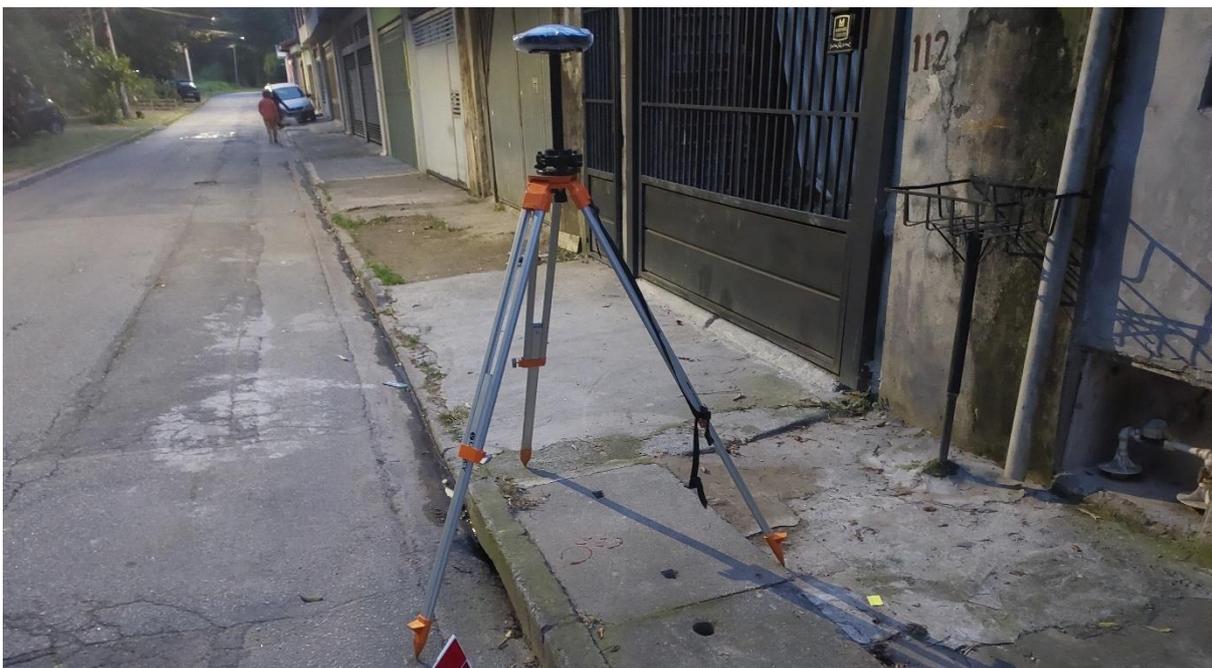
Figura 7: Rastreio do ponto de apoio do córrego Jaguaré.

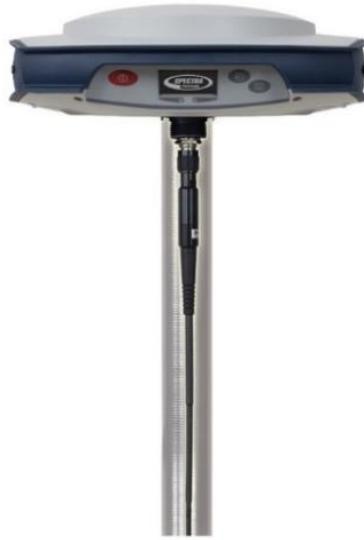
Figura 8: GPS Trimble/Spectra SP60.

Os pontos topográficos medidos nesta fase de estudo foram determinados com auxílio de um GPS Trimble/Spectra SP60 (Figura 8), sempre utilizando o método diferencial estático. A seguir serão apresentadas algumas especificações técnicas do GPS Trimble/Spectra SP60:

- Fator de proteção IP67, totalmente selado, 100% à prova de chuva, umidade, e à prova de quedas em concreto de até 2 metros de altura;
 - Antena e rádio UHF totalmente integrados em uma única peça;
 - Chip ASIC 6G de 240 canais e tecnologia patenteada Z-Blade que fornece um ótimo desempenho utilizando todos os sistemas GNSS: GPS / GLONASS / GALILEO / BEIDOU / QZSS / SBAS;
 - Precisão para pós-processo de 3mm + 0,1 ppm RMS horizontal e vertical de 3,5mm + 0,4 ppm;
 - Precisão RTK de 8mm + 1 ppm na horizontal e 15mm + 1 ppm na vertical;
- e,

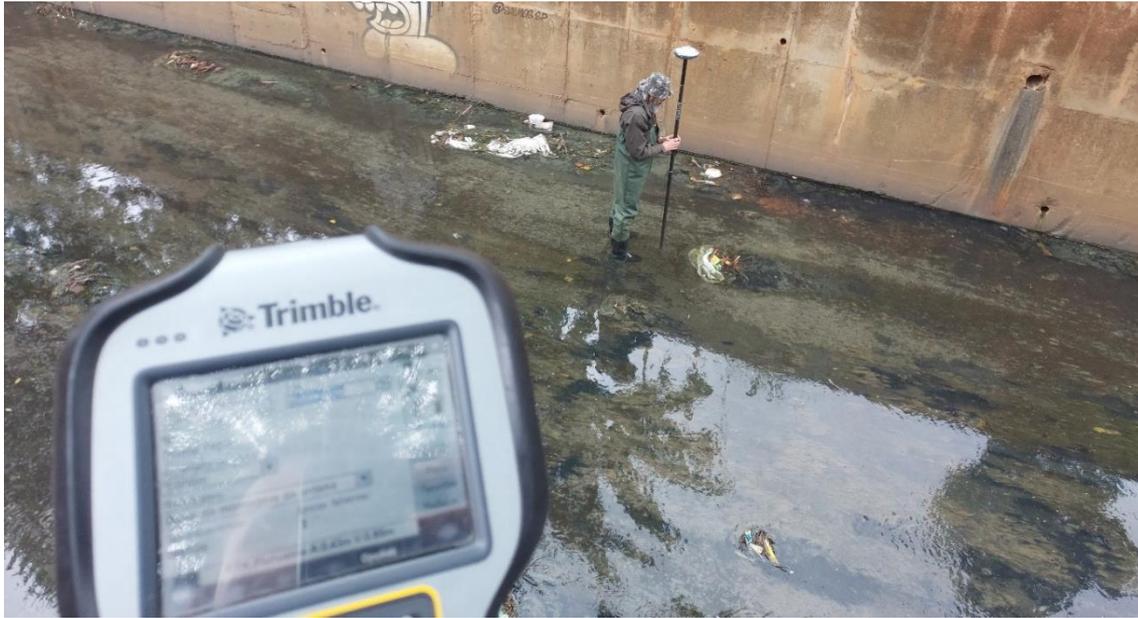
Figura 9: Topobatimetria na seção transversal do córrego Novo Mundo.

Neste caso, a coleta de pontos topográficos foi realizada com a antena rover do GPS RTK Spectra SP60, trabalhando em modo estático com a base, onde teve suas coordenadas corrigidas e referenciadas ao SGB (Sistema Geodésico Brasileiro). Em campo, priorizou-se o referenciamento de estruturas e obstáculos que estivessem no alinhamento da seção, além do terreno nas margens e do leito do rio. A Figura 9 e a Figura 10 apresentam o levantamento do perfil transversal da seção no córrego Novo Mundo e no Córrego Jaguaré, respectivamente, demonstrando o método utilizado para coleta de dados topográficos nas duas seções.

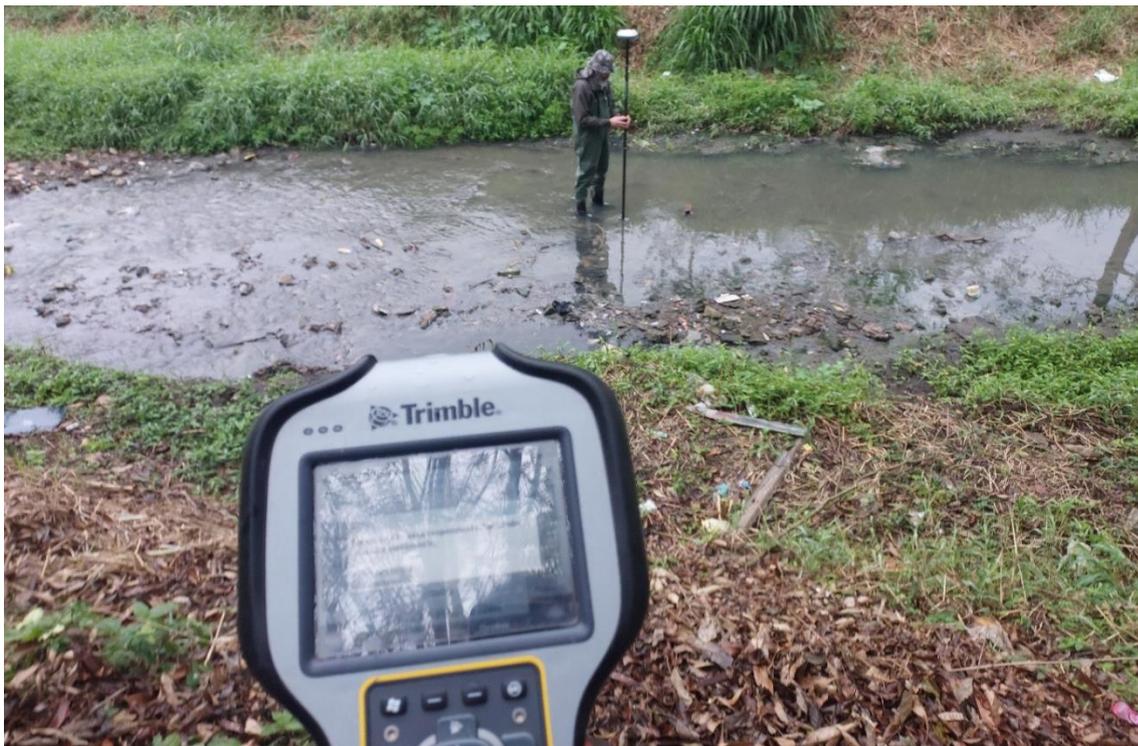
Figura 10: Topobatimetria na seção transversal do córrego Jaguaré.

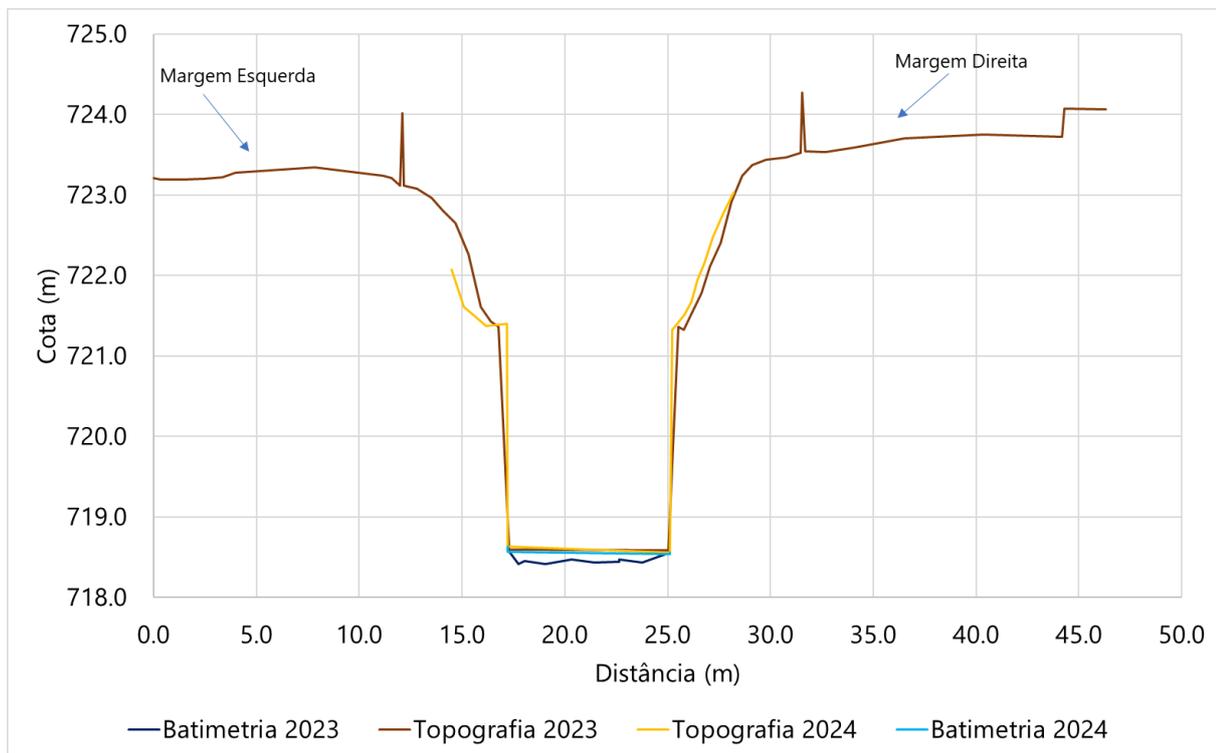
Figura 11: Seção transversal do córrego Novo Mundo.

A Figura 11 apresenta o gráfico dos levantamentos da seção transversal do córrego Novo Mundo, realizados no início e no final dos monitoramentos. Para o córrego Jaguaré, informação semelhante é apresentada na Figura 12.

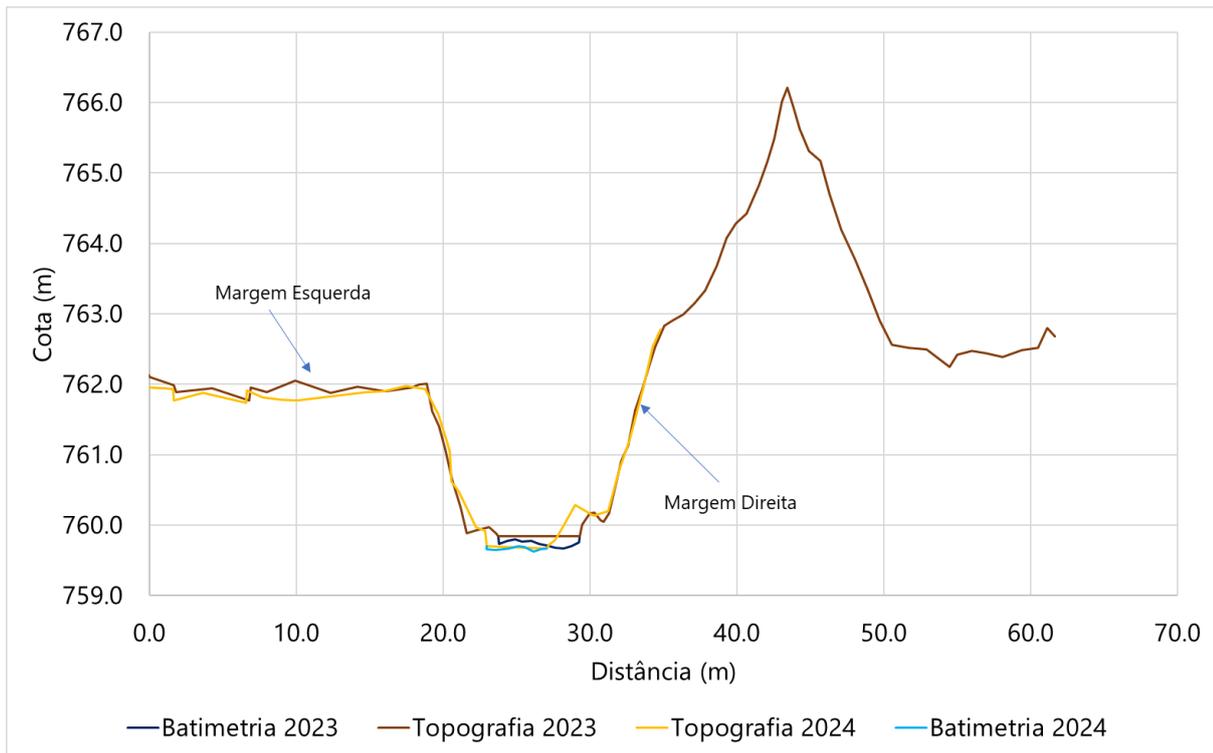
Figura 12: Seção transversal do córrego Jaguaré.

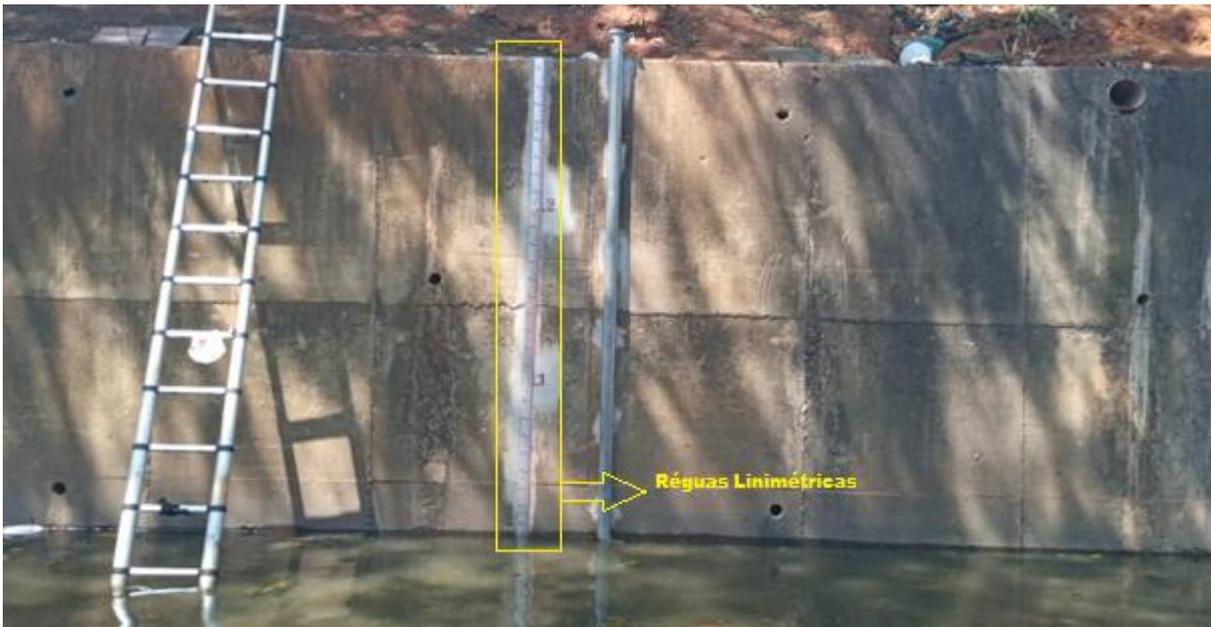
Figura 13: Réguas linimétricas instaladas no córrego Novo Mundo.

variação. O resultado foi a instalação de três lances de réguas, de 1 metro cada, no córrego Novo Mundo e dois lances de réguas no córrego Jaguaré.

No córrego Novo Mundo, as réguas foram fixadas na parede da margem direita do talvegue ratificado, o qual é composto por pré-moldados de concreto, conforme a Figura 13.

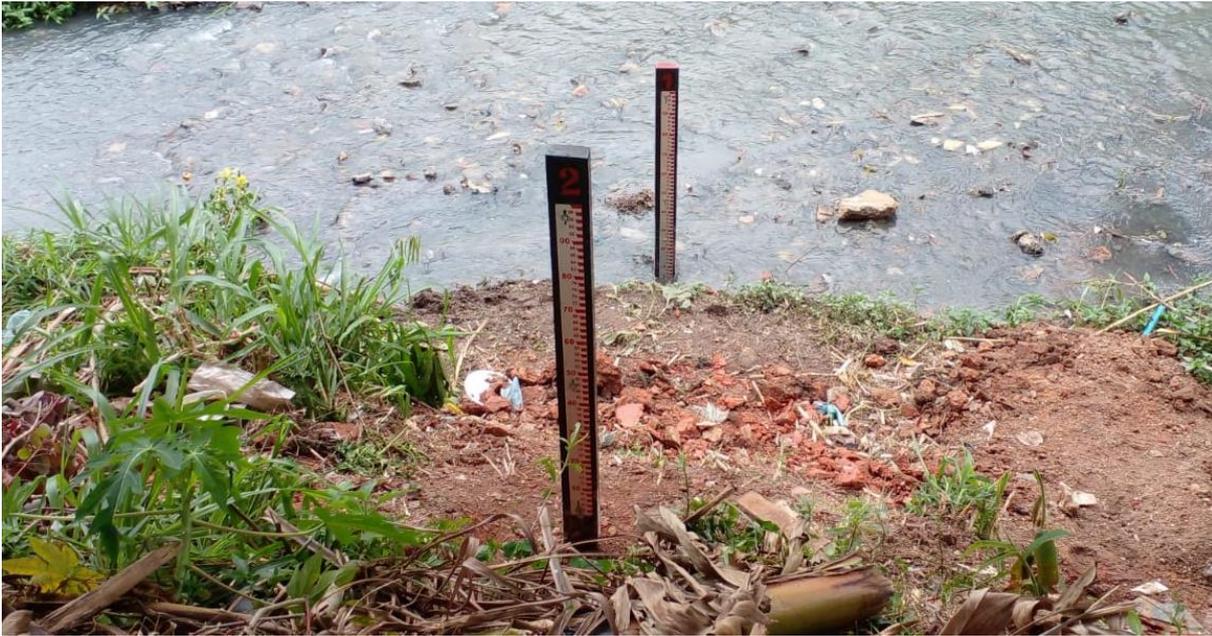
Figura 14: Réguas linimétricas instaladas no córrego Jaguaré.

Já no córrego Jaguaré, as réguas foram sustentadas por vigas de madeiras, previamente tratadas e preparadas para maior durabilidade. Cada viga de madeira foi fixada na margem esquerda do rio, tendo sua base chumbada com concreto para resistir aos atritos ocasionados pelas correntezas e pelos objetos carreados pelas águas. A Figura 14 demonstra as réguas instaladas no córrego Jaguaré.

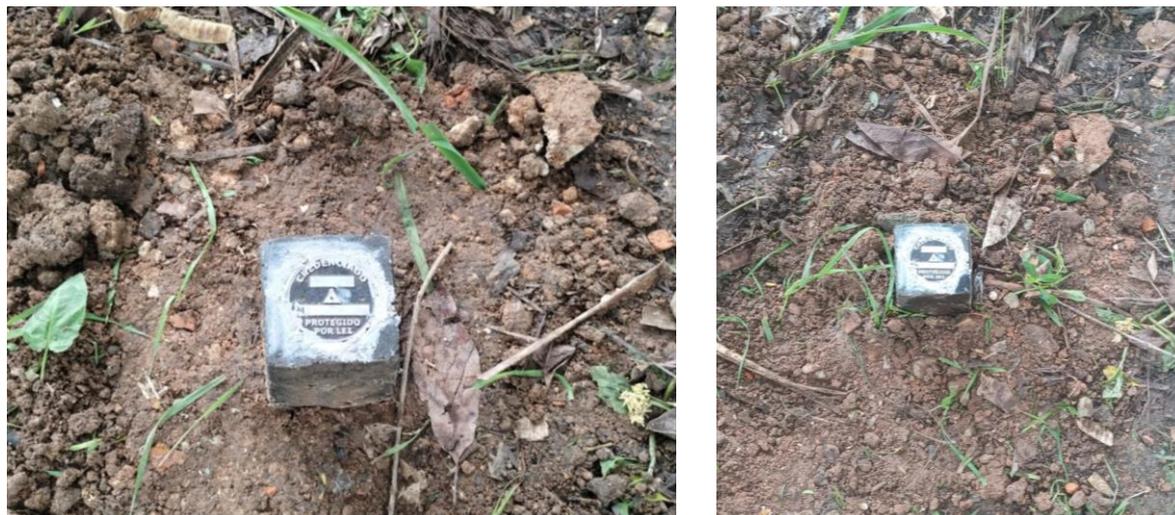
Figura 15: RN 1 e RN 2 implantadas na estação do córrego Novo Mundo.

Foram implantadas duas Referências de Níveis (RN) em cada estação, sendo elas nomeadas como RN1 e RN2. Para implantação, considerou-se um local próximo às réguas, onde não houvesse riscos eminentes de danos às estruturas e, conseqüentemente, alteração da cota atribuída.

As RNs são estruturas confeccionadas de concreto ou material reciclado, utilizadas como base para instalação e correção das réguas linimétricas, bem como para levantamento topobatimétrico da seção. As RNs possuem a referência de altitude baseada no “ponto zero” dos lances de réguas, de forma que qualquer movimentação das réguas pode ser corrigida a partir dessa cota. A Figura 15 apresenta as RNs implantadas na estação do córrego Novo Mundo e a Figura 16 contém as RNs instaladas na estação do córrego Jaguaré.

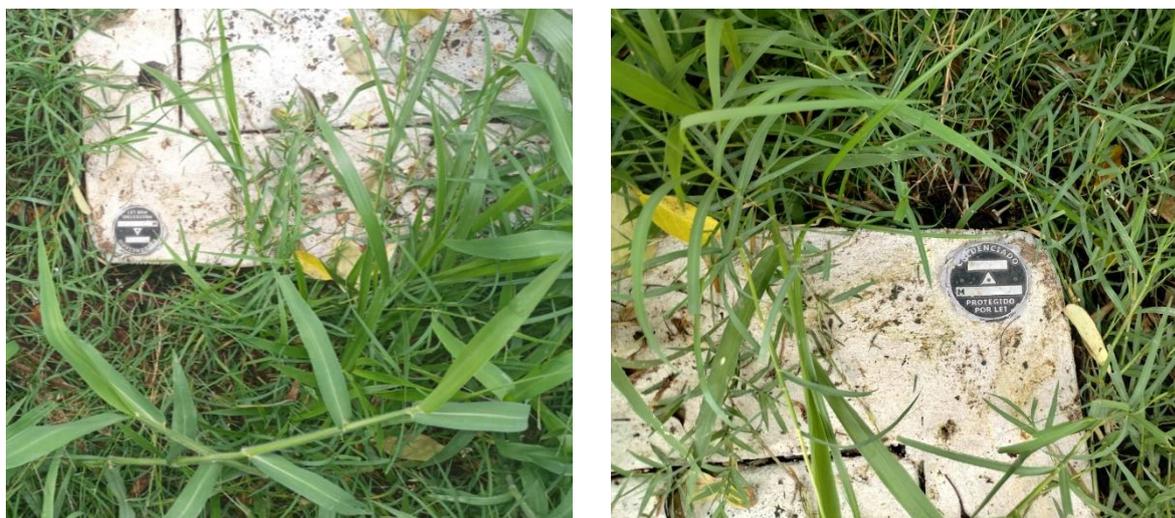
Figura 16: RN 1 e RN 2 implantadas na estação do córrego Jaguaré.

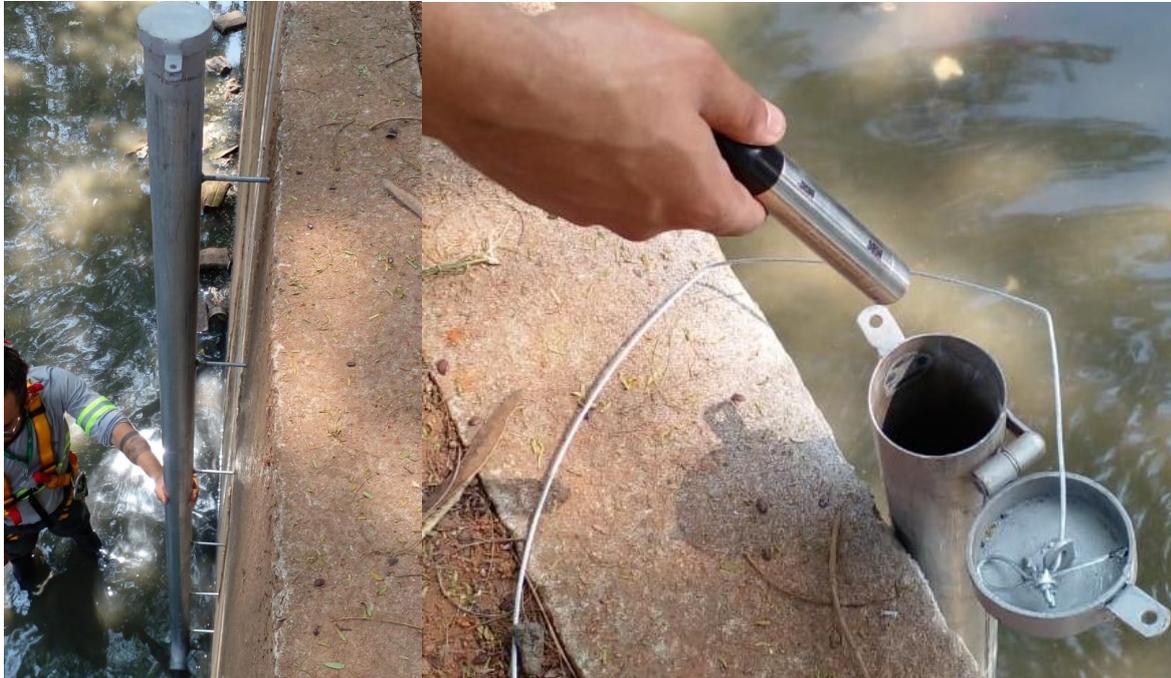
Figura 18: Sonda Onset *HOBO Water Level Logger U20-001-01* instalada na estação do córrego Novo Mundo.

A Figura 18 apresenta as estruturas instaladas para monitoramento automático de nível d'água no córrego Novo Mundo. Por sua vez, a Figura 19 apresenta as

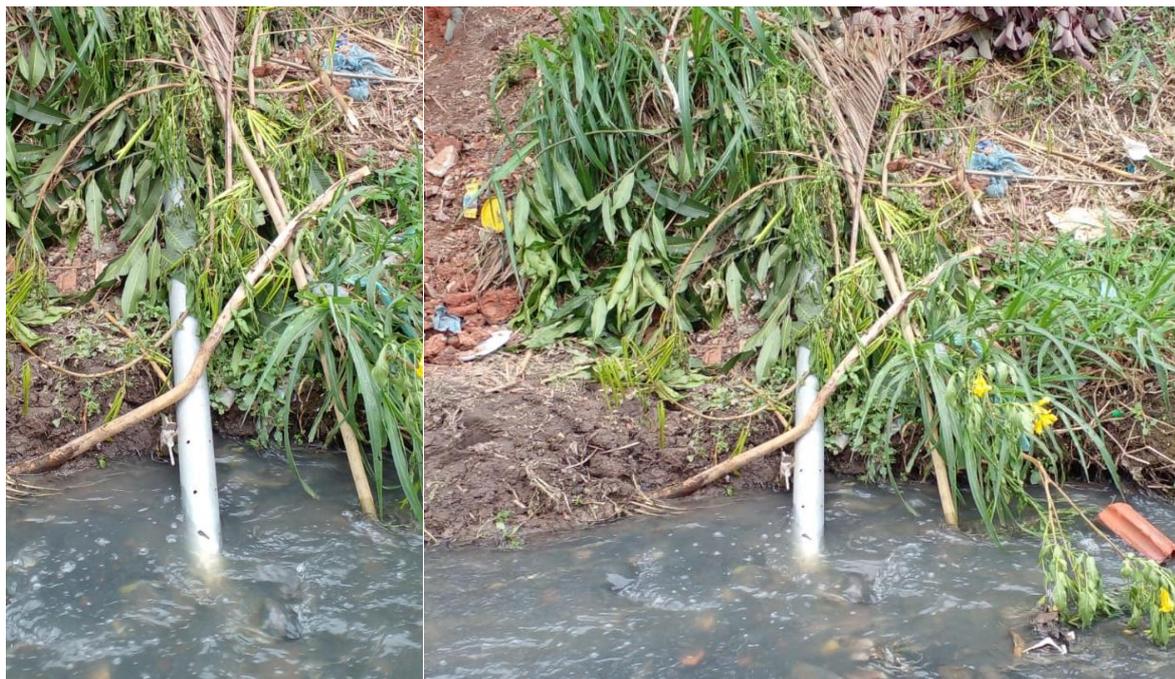
Figura 19: Sonda Onset *HOBO Water Level Logger U20-001-01* instalada na estação do córrego Jaguaré.

estruturas instaladas para monitoramento automático de nível d'água no córrego Jaguaré.

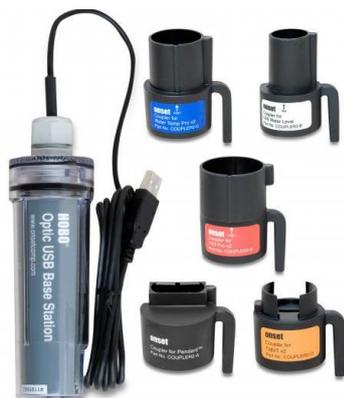
Figura 20: HOBO BASE-U4 – Optic USB Base Station.

Para descarregar os dados registrados pela sonda, tem-se a *HOBO BASE-U4 – Optic USB Base Station*. Essa base é responsável pela conexão da sonda ao computador, via porta USB. Para isso, é necessário a instalação prévia do software *HOBOWare Pro*, o qual fornece a interface para programação da sonda e *download* dos registros realizados. A Figura 20 ilustra um sistema de conexão para *download* dos dados.

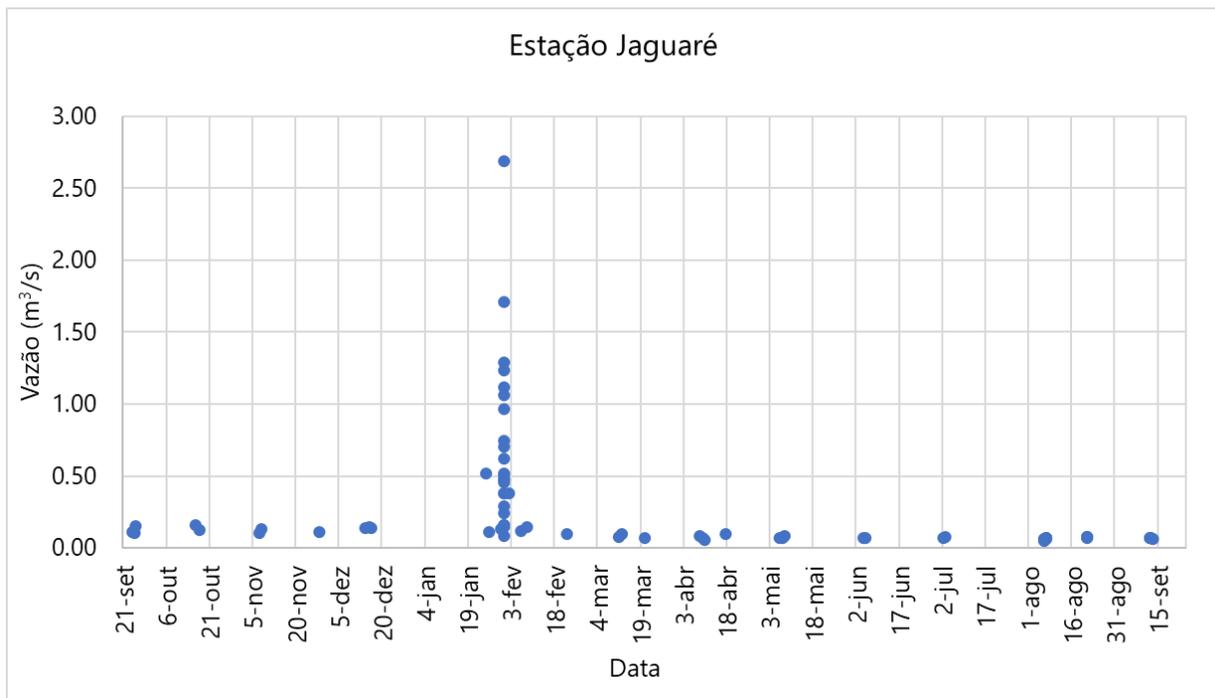
Figura 21: Vazões medidas nas campanhas de medição de vazão na estação Jaguaré.

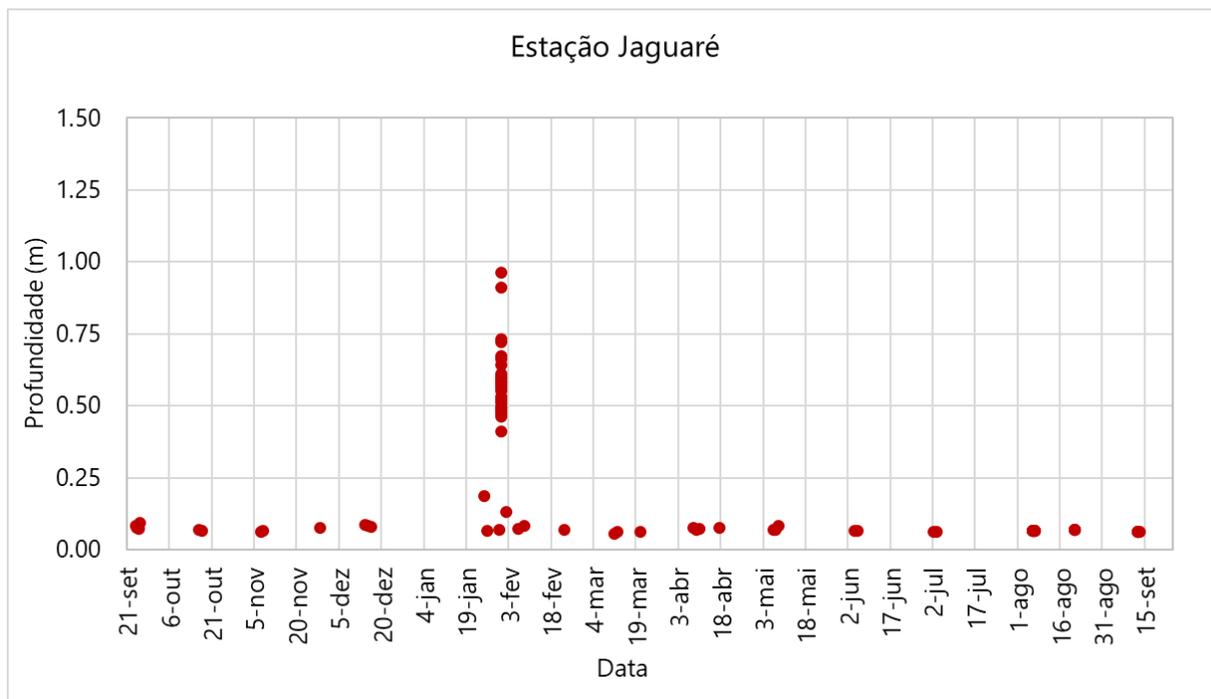
Figura 22: Leituras da régua durante as campanhas de medição de vazão na estação Jaguaré.

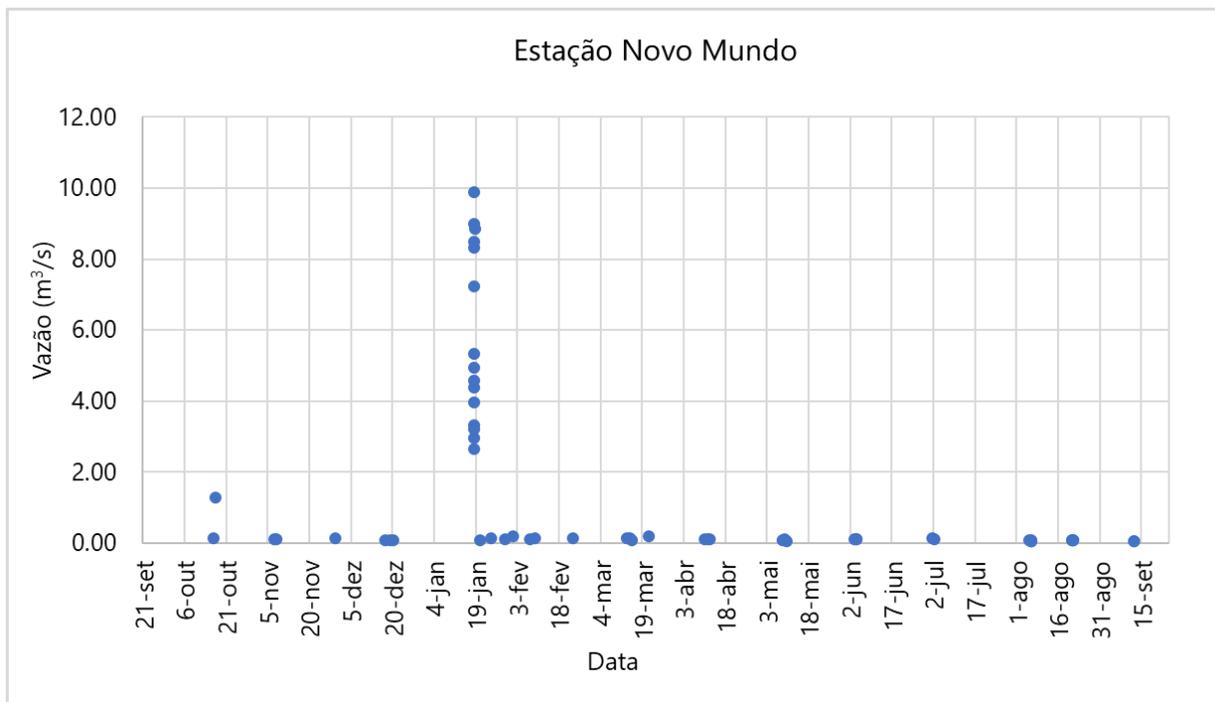
Figura 23: Vazões medidas nas campanhas de medição de vazão na estação Novo Mundo.

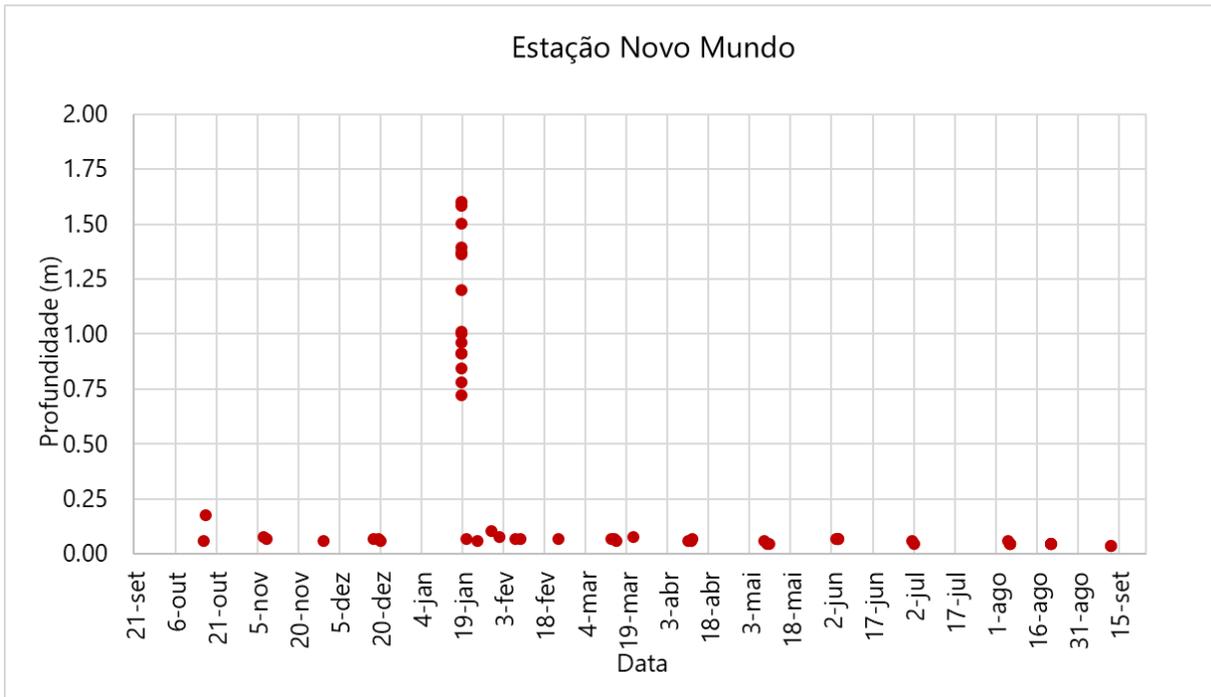
Figura 24: Leituras da régua durante as campanhas de medição de vazão na estação Novo Mundo.
