PLANO DE GESTÃO INTEGRADA DE RESÍDUOS SÓLIDOS
DA BACIA HIDROGRÁFICA DO ALTO TIETÊ

PF – Relatório Final
Monitoramento de Vazões nas Sub-Bacias Seleccionadas para
Instalação de Barreiras Flutuantes

Novembro/2024

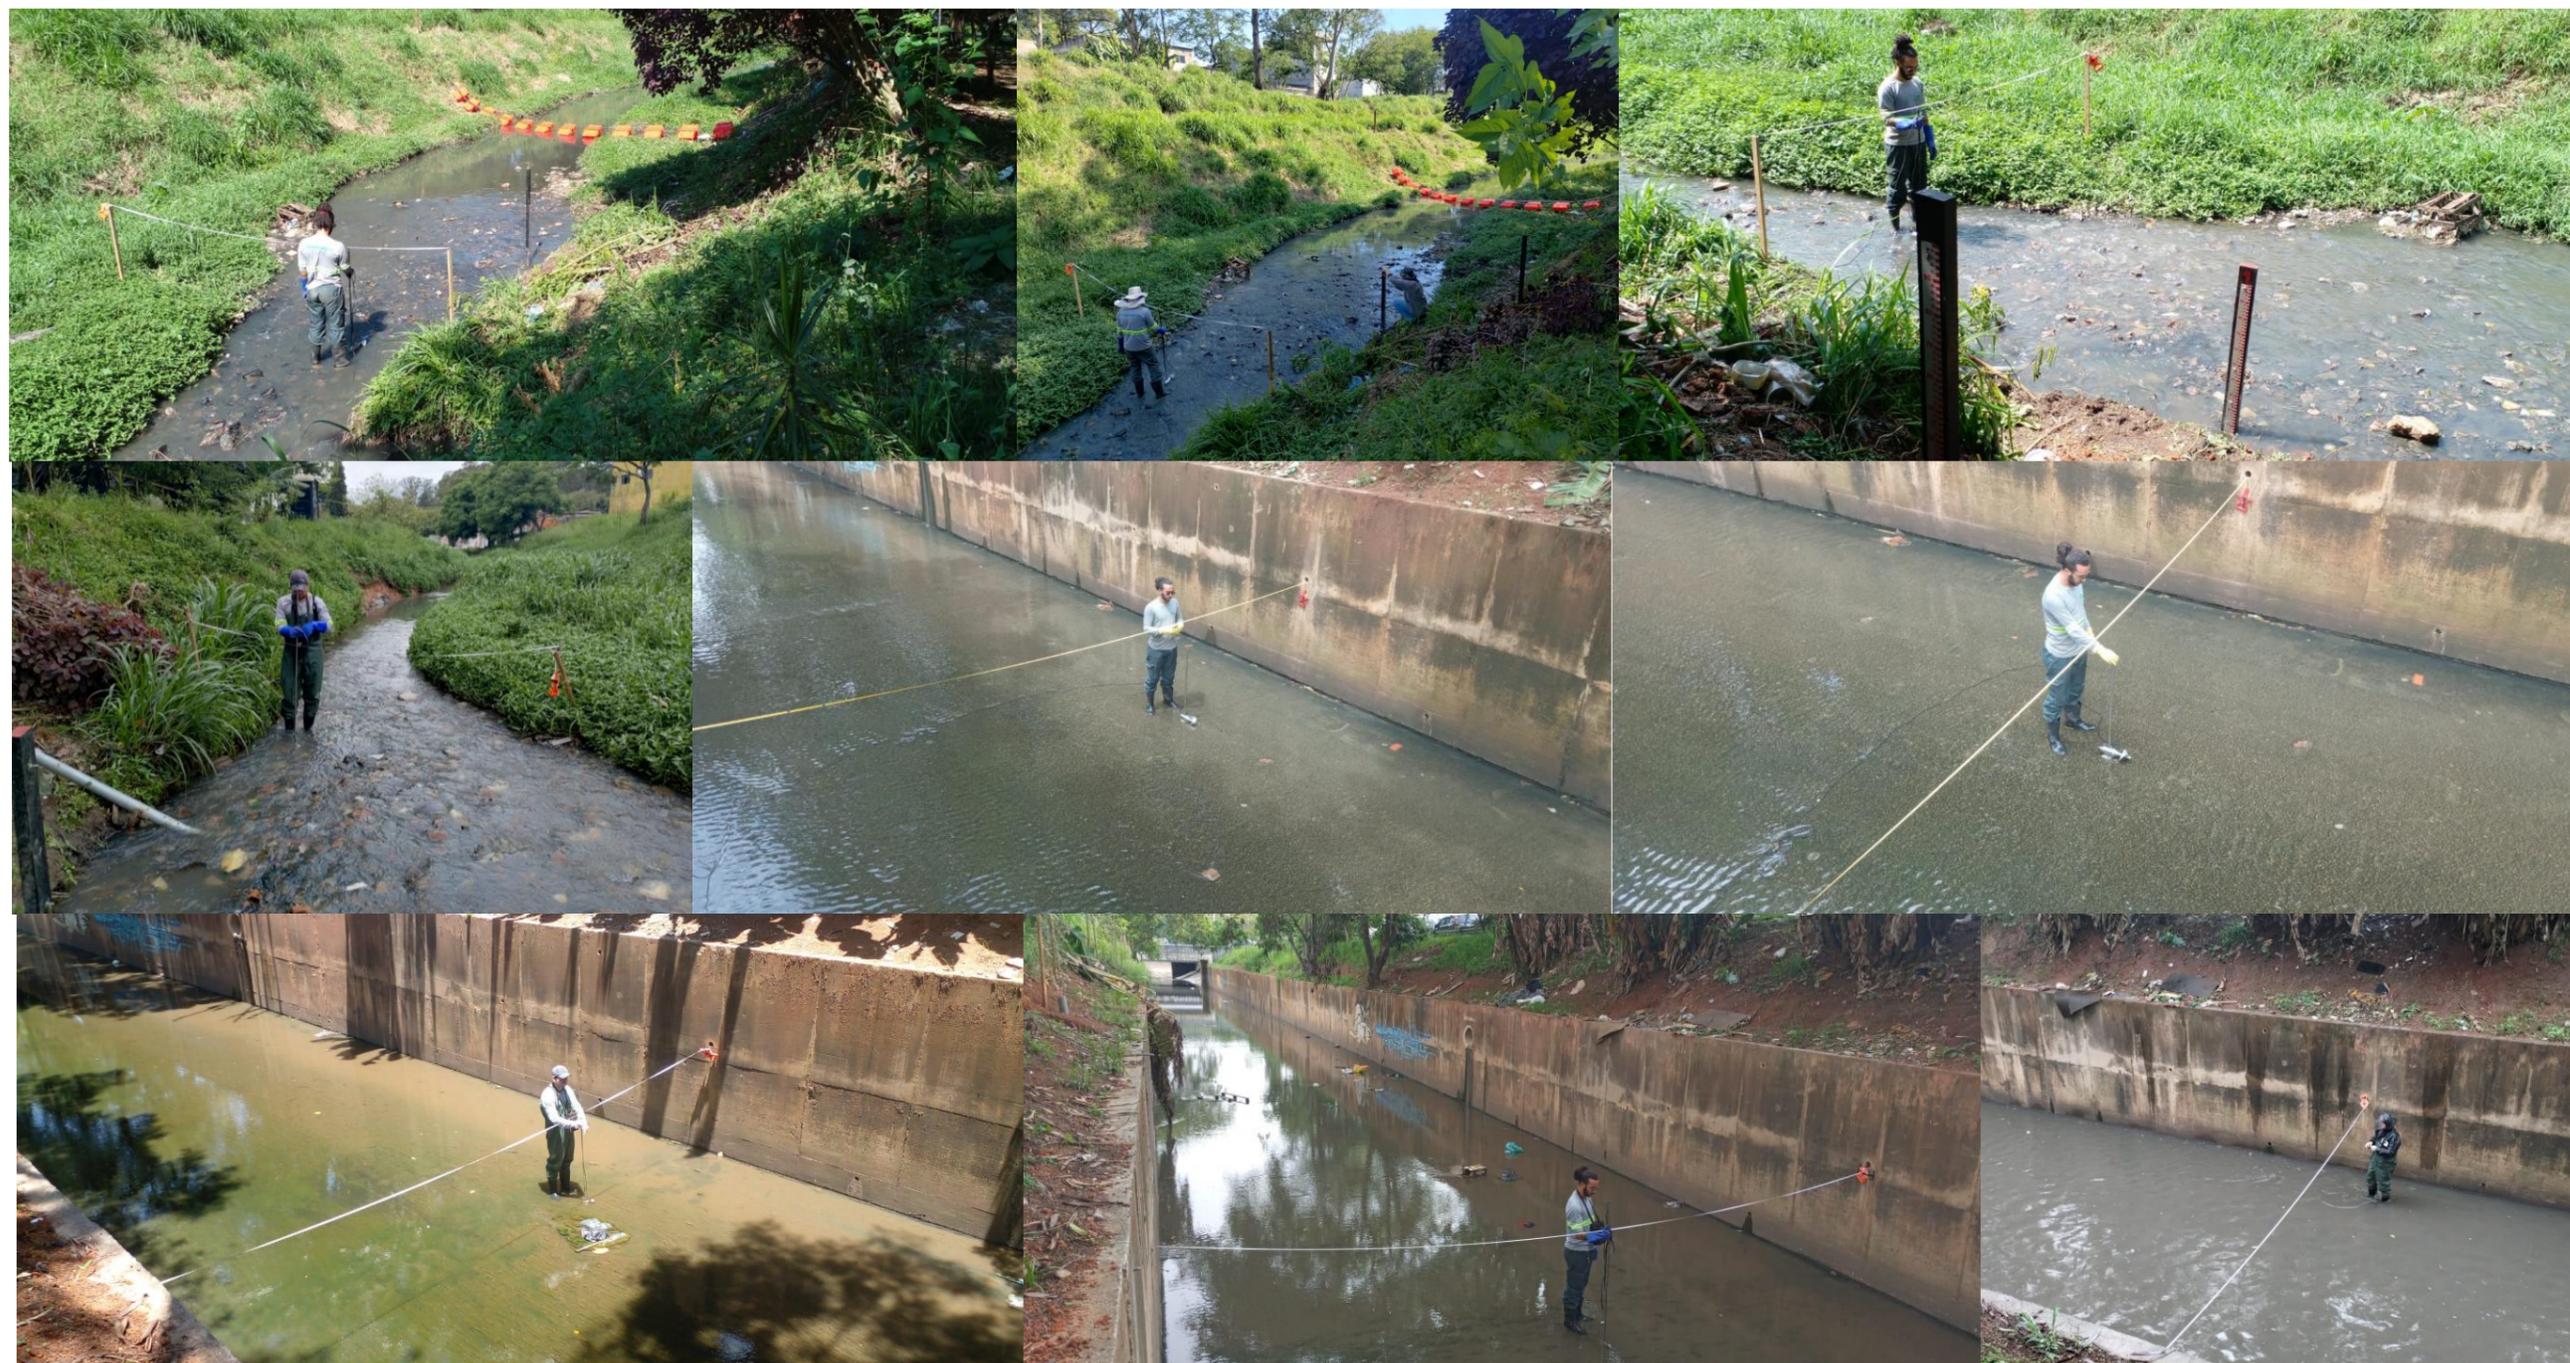
Figura 25: Registros fotográficos das campanhas de monitoramento de vazões nas estações do Jaguaré e Novo Mundo no período de setembro/23 a novembro/23.

A Figura 25 até a Figura 28 apresentam registros fotográficos dos monitoramentos de vazão nos períodos de setembro a novembro, dezembro a março, de abril a junho e de julho a setembro, respectivamente.

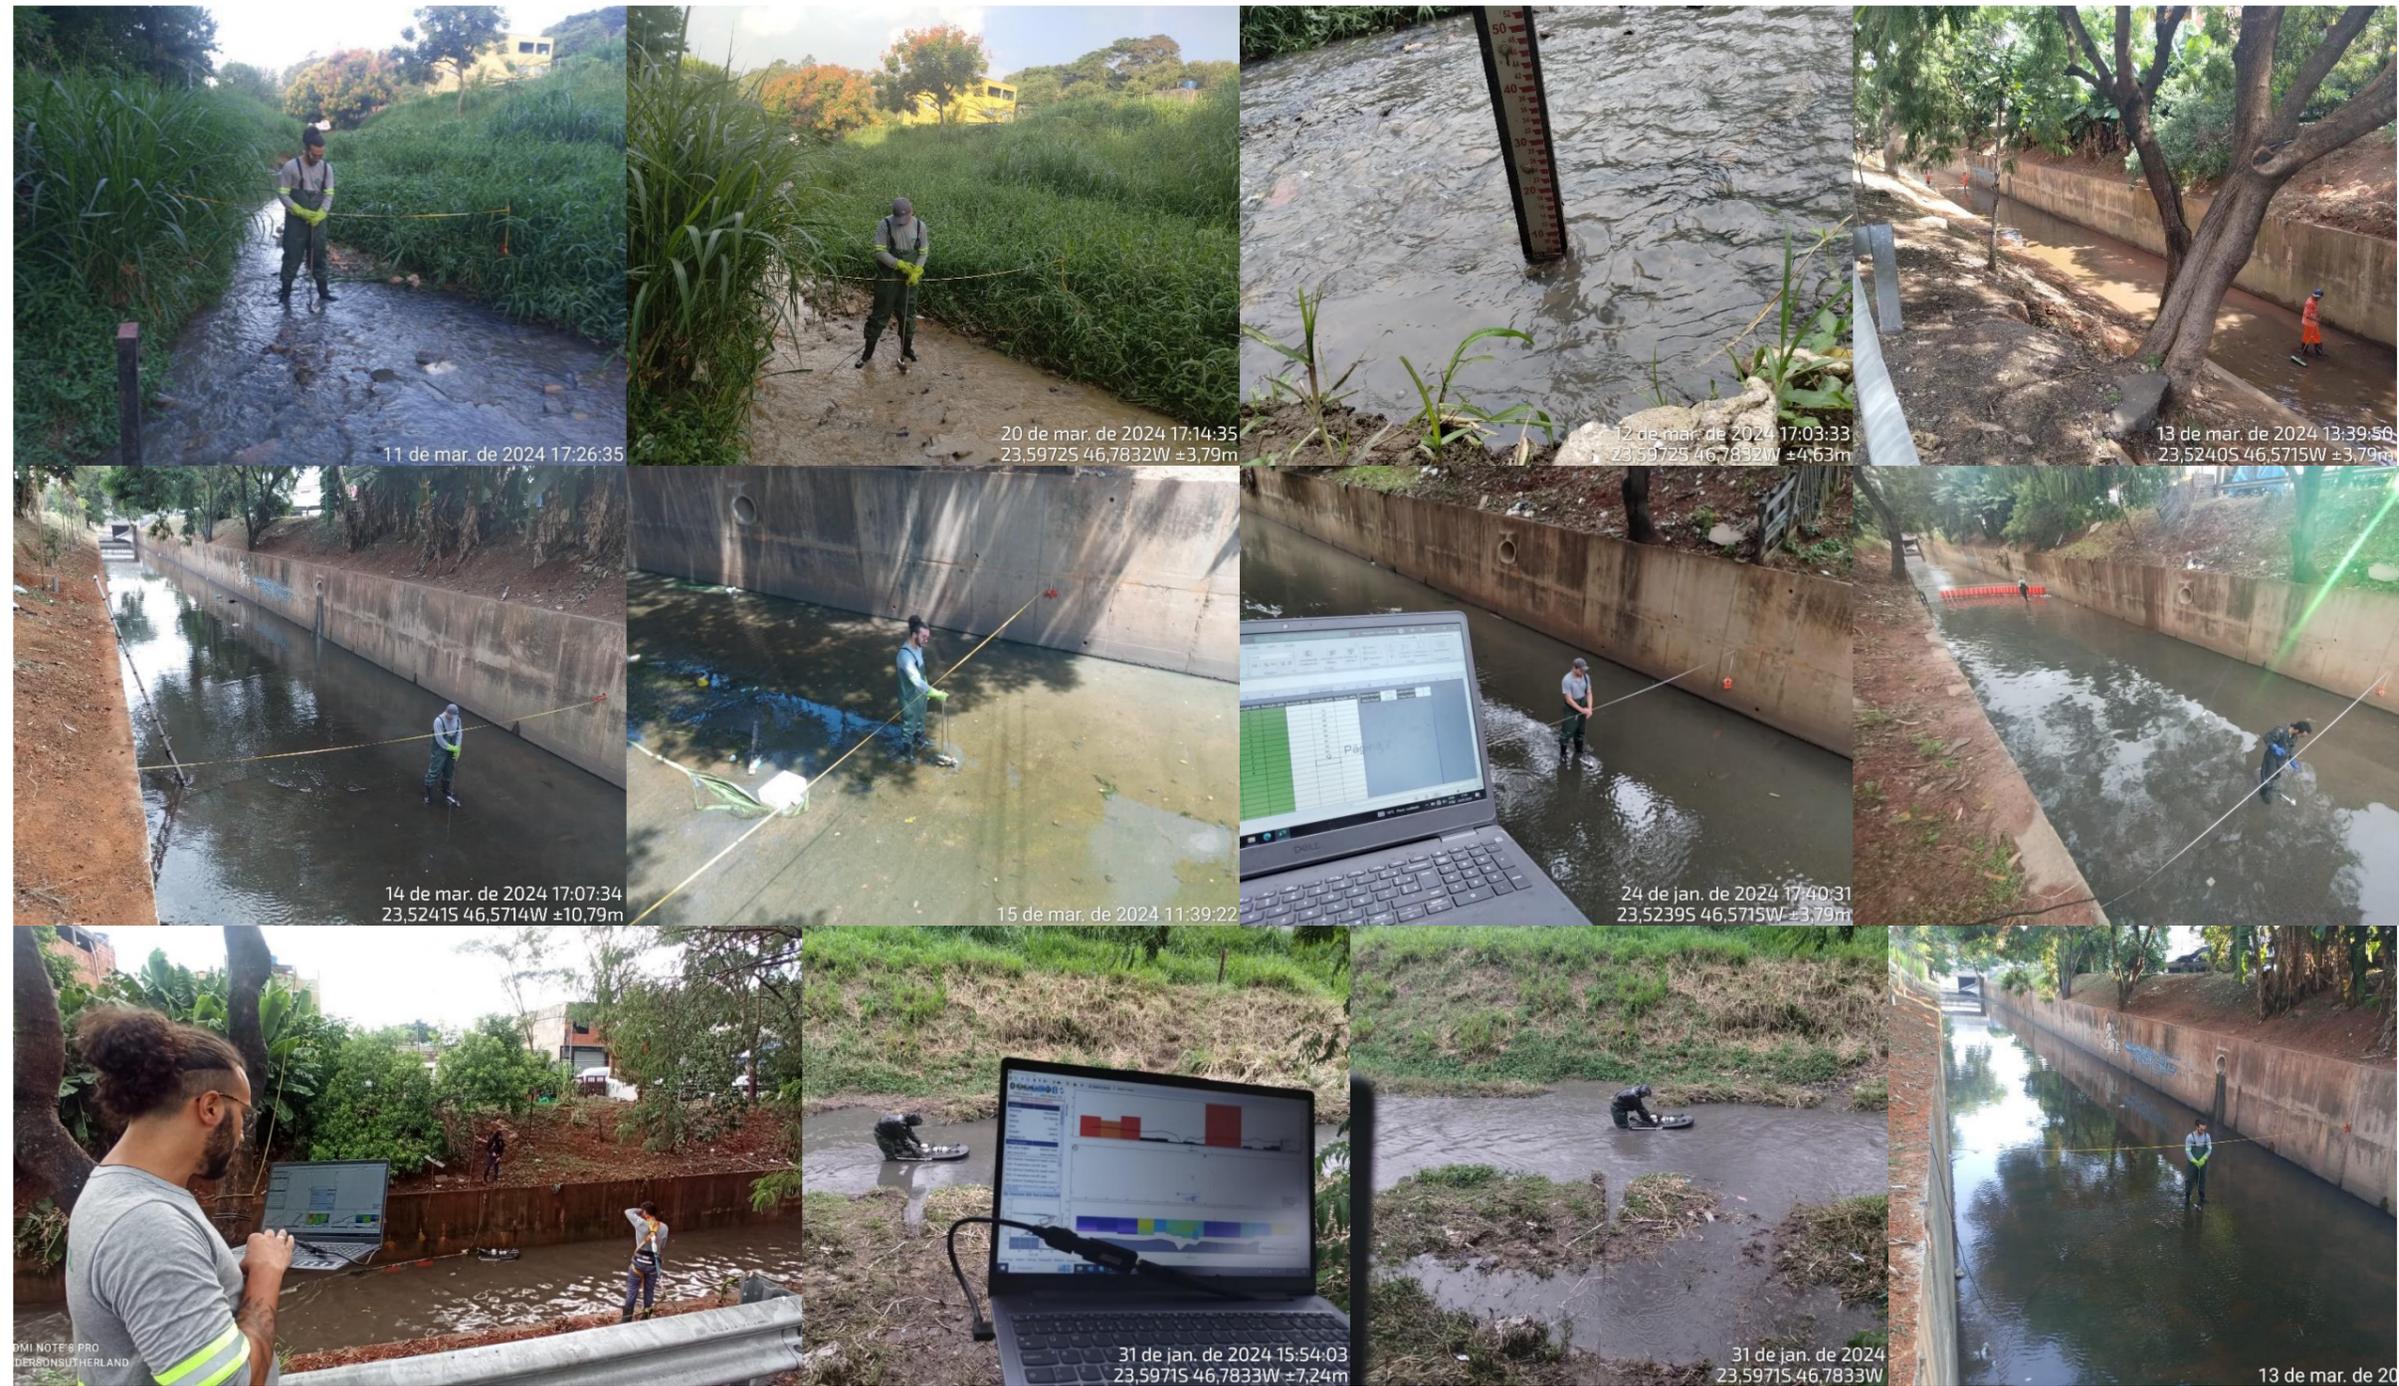
Figura 26: Registros fotográficos das campanhas de monitoramento de vazões nas estações do Jaguaré e Novo Mundo no período de dezembro/23 a março/24.
Fonte: Elaborado por EnvEx Engenharia e Consultoria (2024)

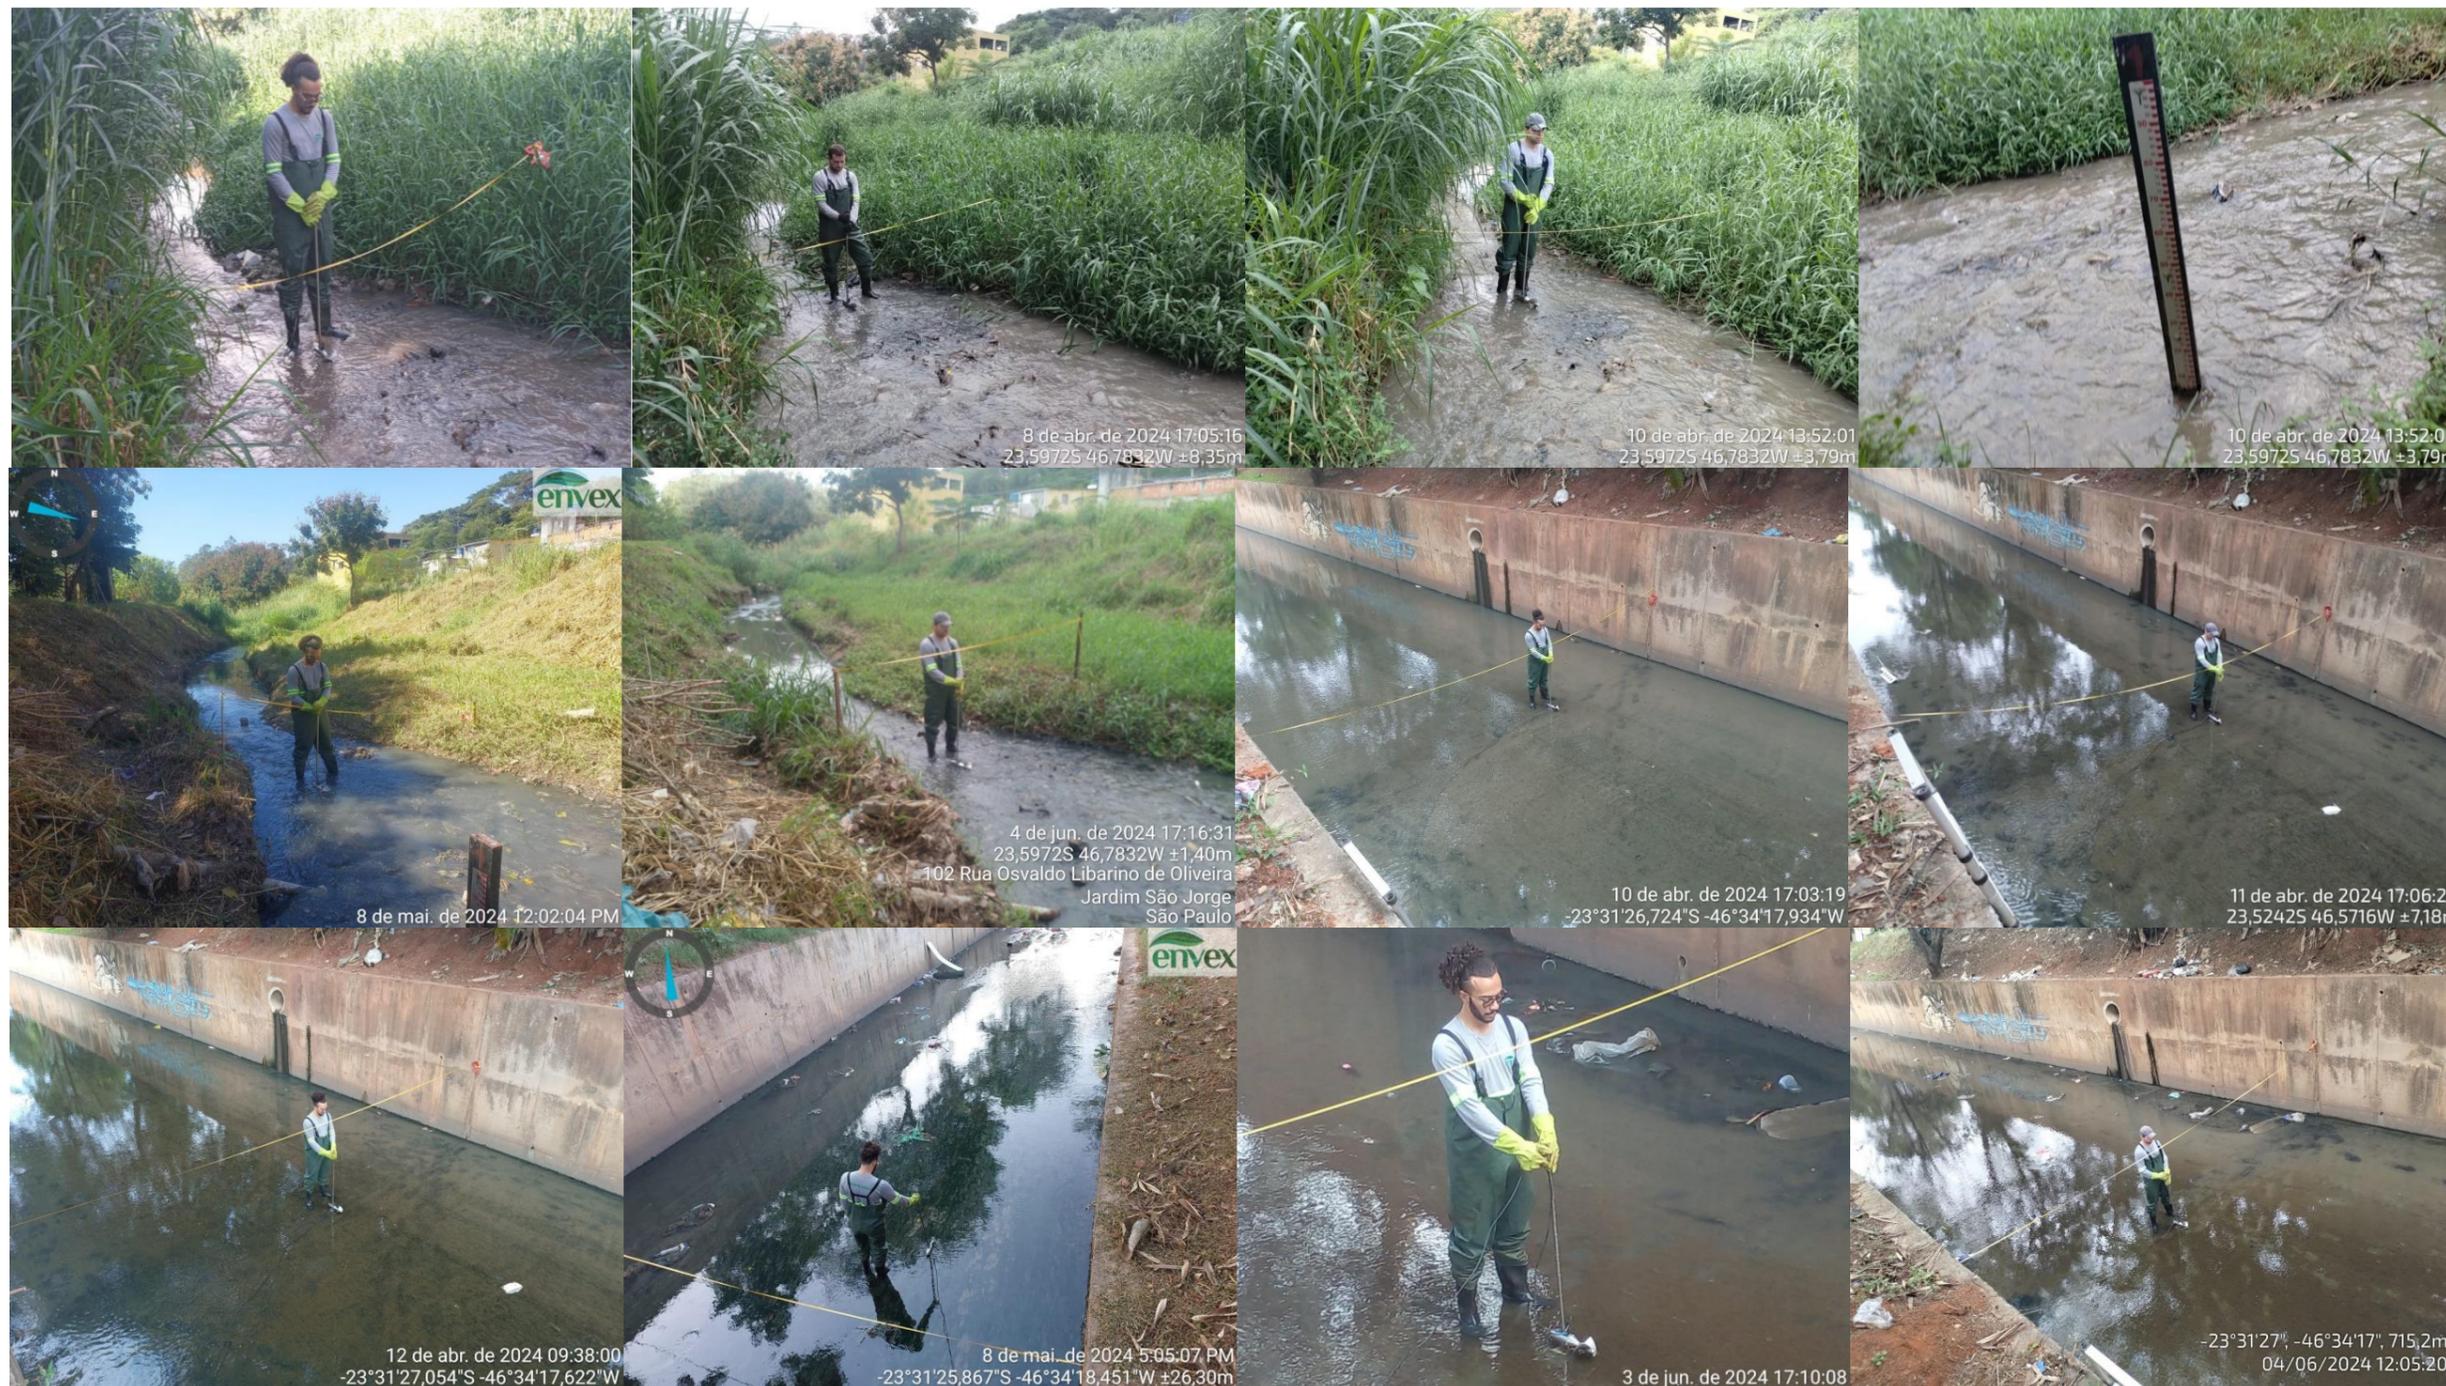
Figura 27: Registros fotográficos das campanhas de monitoramento de vazões nas estações do Jaguaré e Novo Mundo no período de abril/24 a junho/24.

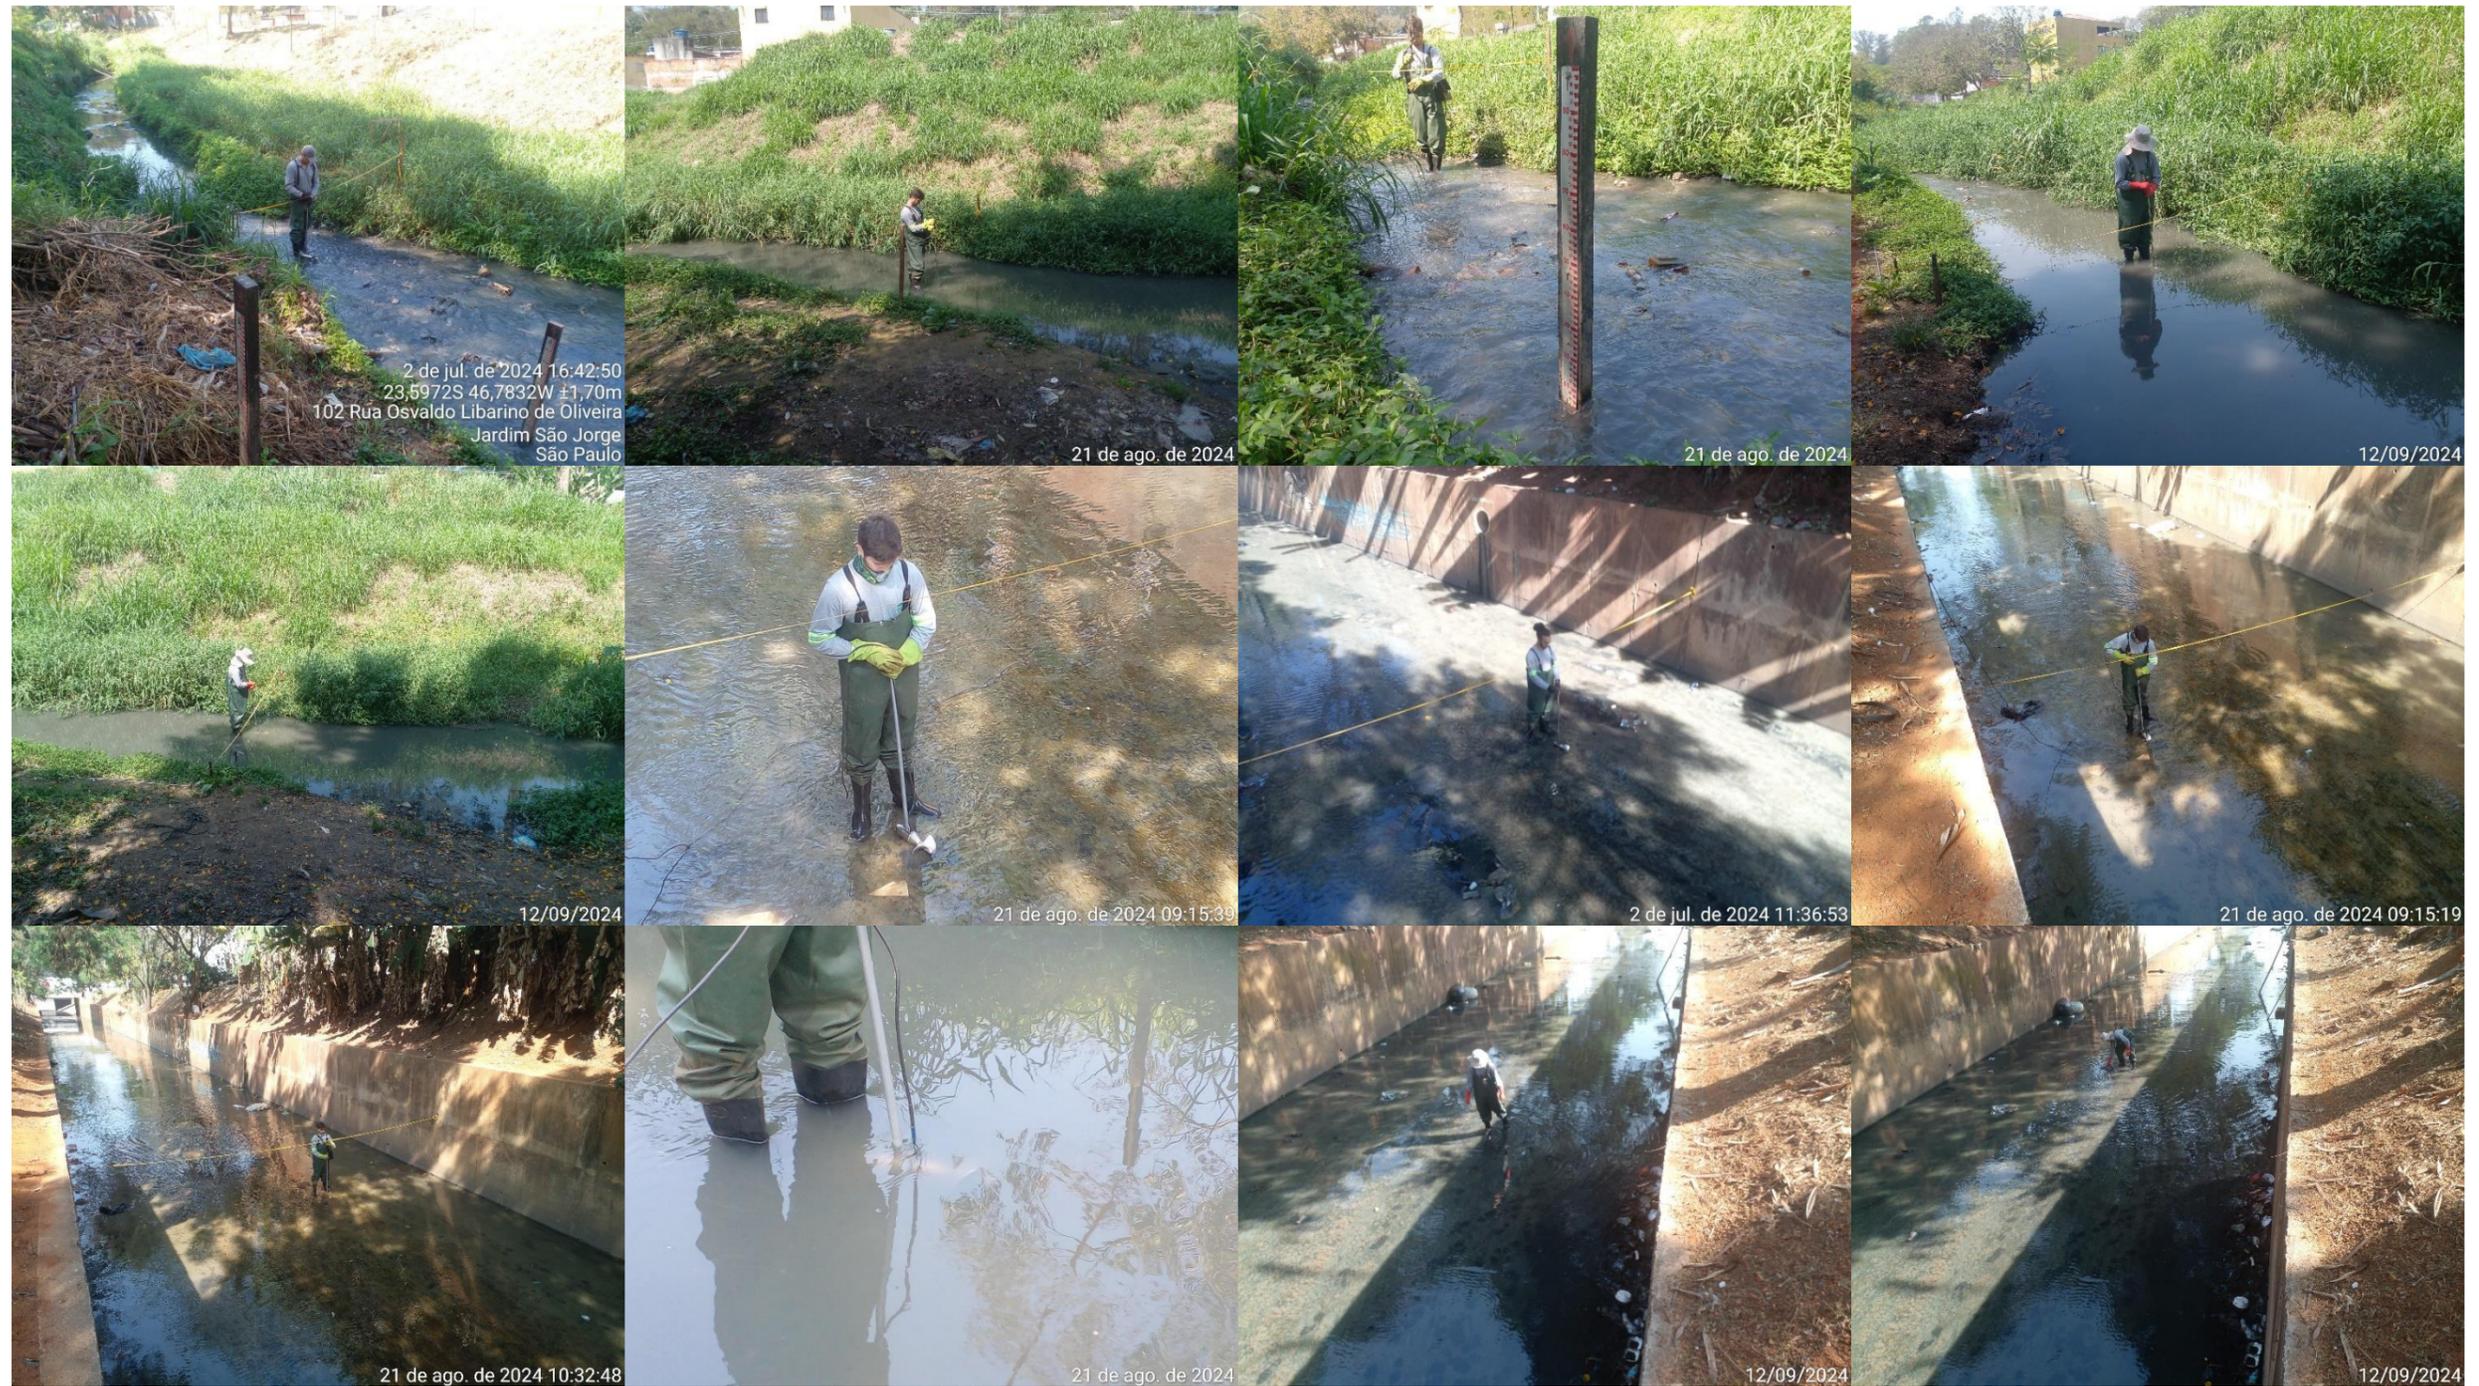
Figura 28: Registros fotográficos das campanhas de monitoramento de vazões nas estações do Jaguaré e Novo Mundo no período de julho/24 a setembro/24.

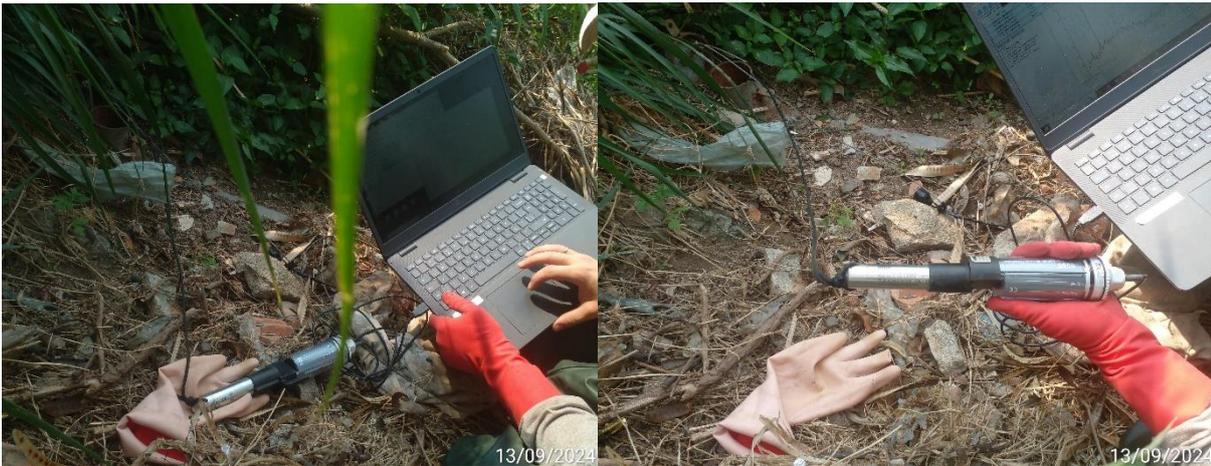
Figura 29: Registros fotográficos do sensor automático e coleta de dados na estação Jaguaré.

As medições de nível de água estão sendo realizadas por meio de sensores automáticos, que registram os níveis com frequência de 5 em 5 minutos. A Figura 29 e a Figura 30 mostram as coletas de dados dos sensores automáticos.

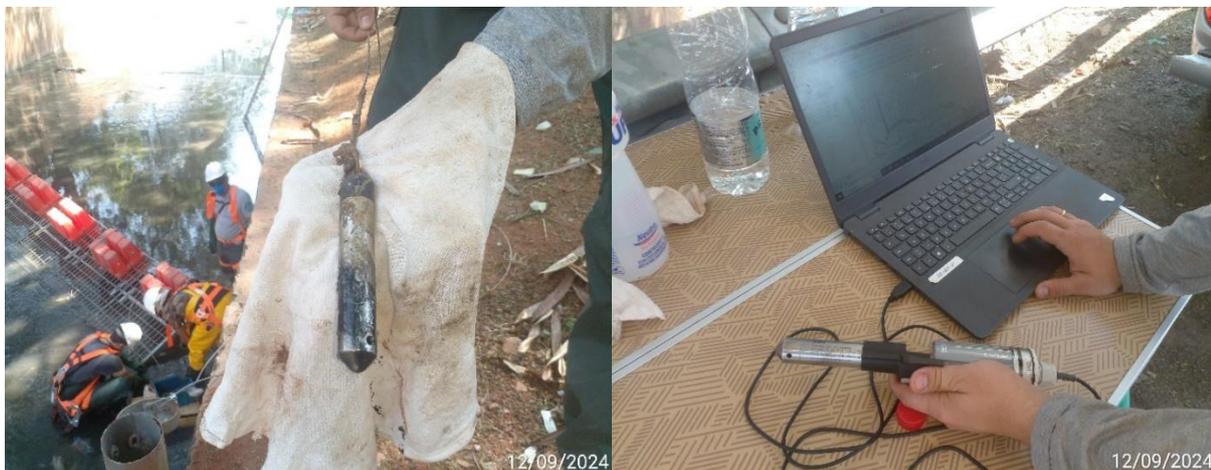
Figura 30: Registros fotográficos do sensor automático e coleta de dados na estação Novo Mundo.

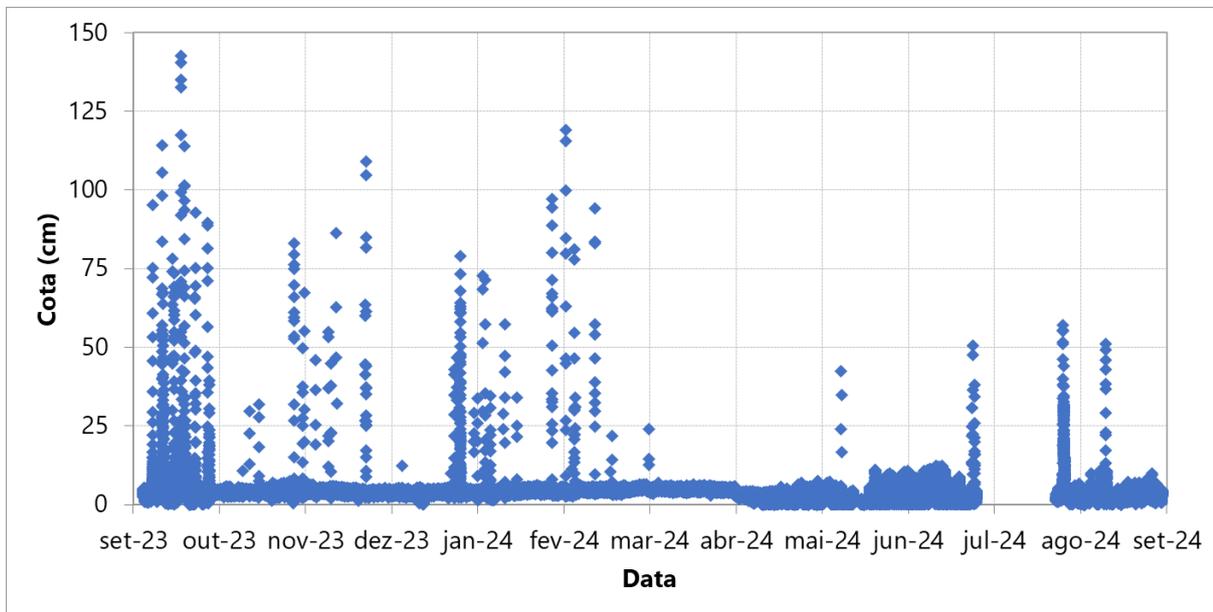
Figura 31: Medições de nível d'água realizadas com o sensor automático na estação Jaguaré.

A Figura 31 e a Figura 32 mostram as variações de níveis medidos no Córrego Jaguaré e no Córrego Novo Mundo para todo o período de monitoramento, ou seja,

de 24 de setembro de 2023 a 12 de setembro de 2024. As planilhas em formato *.xlsx, contendo os dados de nível monitorados, estão anexadas a este documento como APÊNDICE.

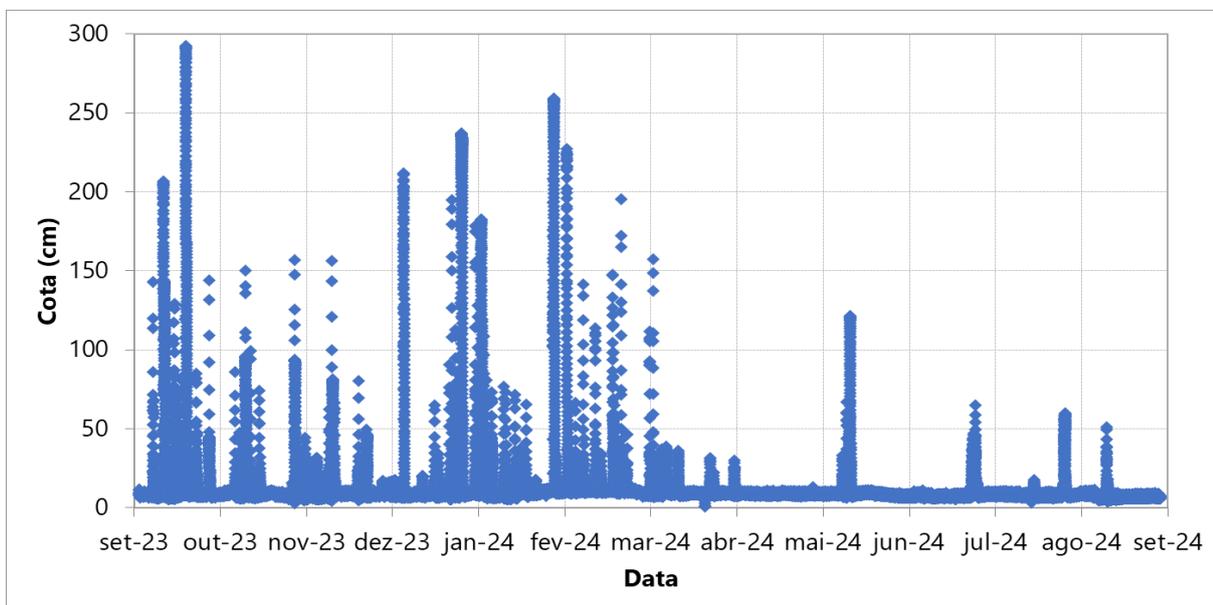
Figura 32: Medições de nível d'água realizadas com o sensor automático na estação Novo Mundo.

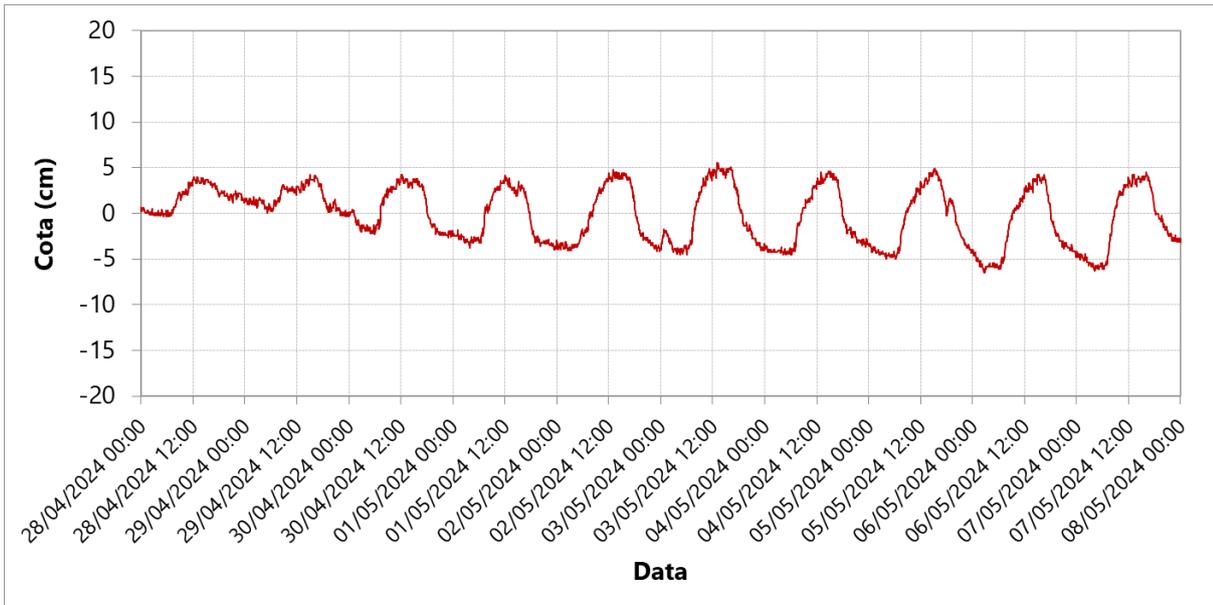
Figura 33: Exemplo de variação cíclica dos níveis d’água na estação Jaguaré.

A combinação da condição de estiagem com as características naturalmente irregulares do fundo do leito do Córrego Jaguaré - juntamente com a vazão reduzida no período noturno, resultou em períodos em que o sensor de medição de nível ficou seco por algumas horas (devido à queda do nível d'água abaixo do ponto de instalação do sensor).

Neste ciclo, ao longo da manhã do dia seguinte, o sensor tornava a ser coberto pela água em função da elevação do nível causada pelo acréscimo de vazão no córrego resultante da retomada dos lançamentos de efluentes. A Figura 33 mostra um exemplo do que foi observado na estação Jaguaré.

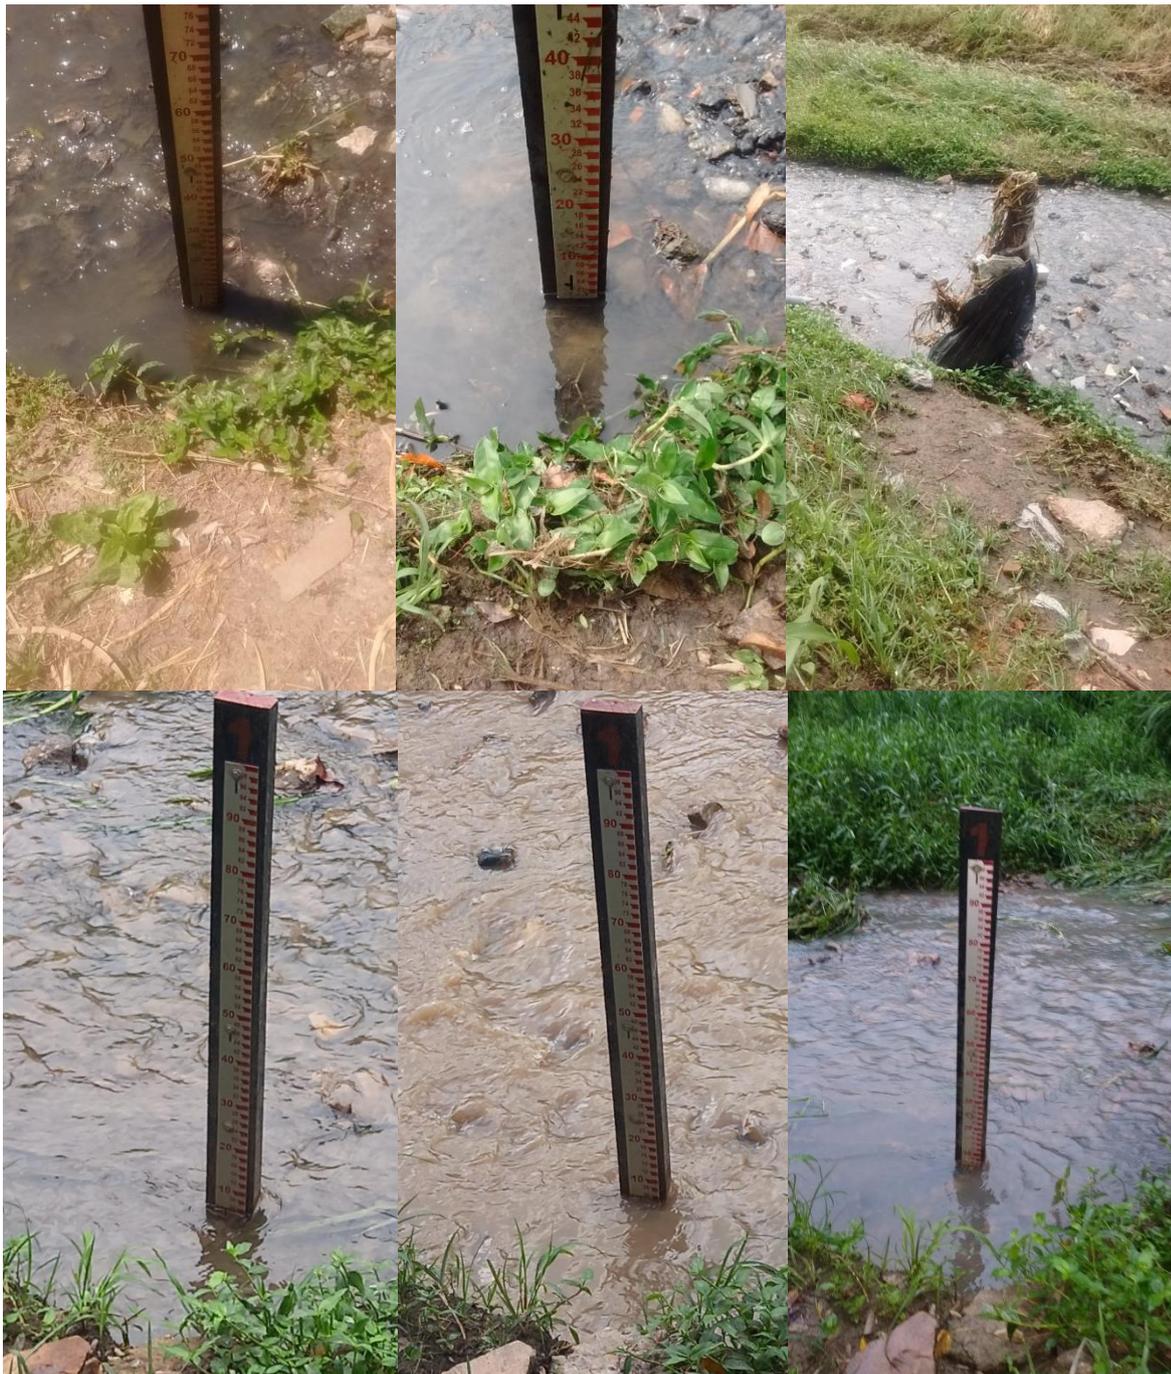
Figura 35: Leituras de nível d'água realizadas nas réguas instaladas na estação Jaguaré.

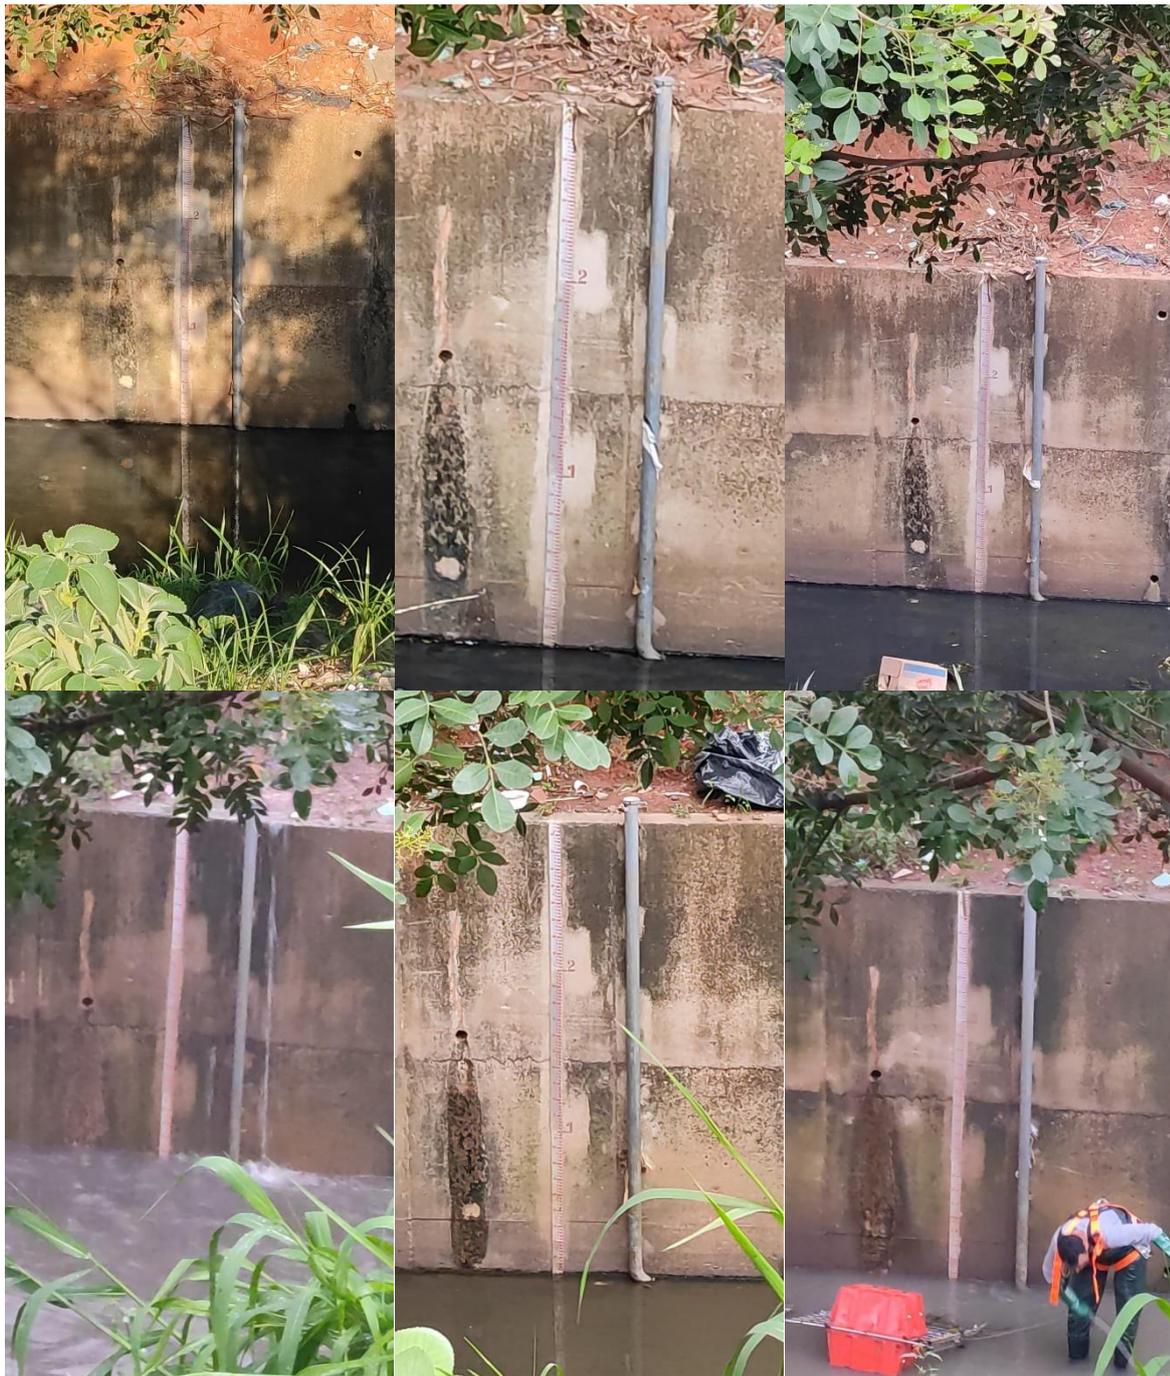
Figura 36: Leituras de nível d'água realizadas nas régua instaladas na estação Novo Mundo.

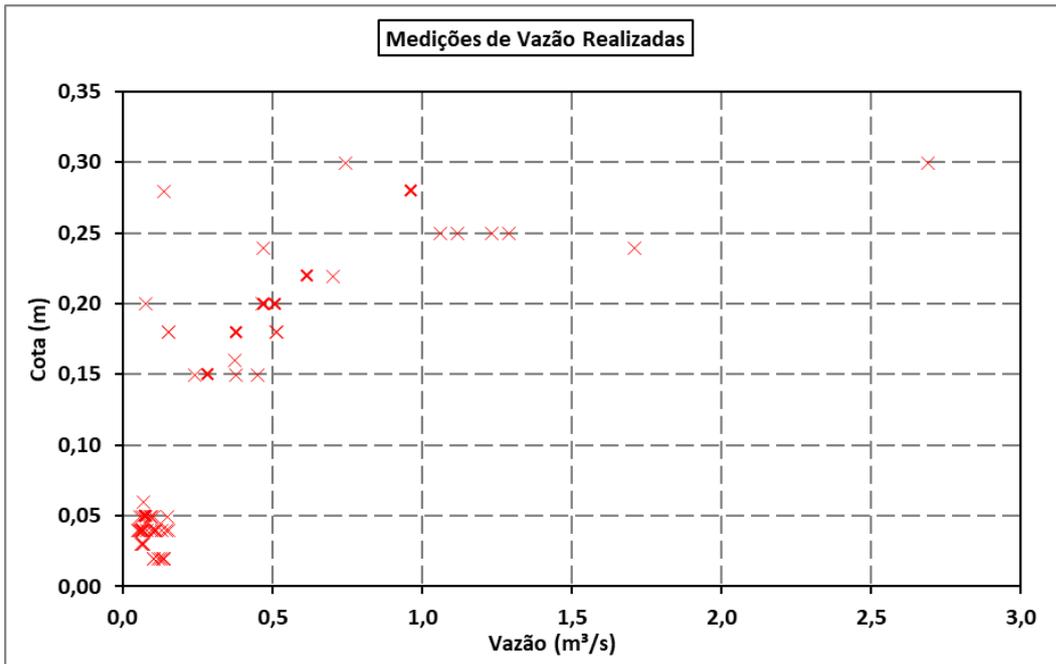
Figura 37: Medições de vazão realizadas no ponto de monitoramento do córrego Jaguaré.

Conforme já apresentado neste relatório, foram realizadas 74 medições de vazão no Córrego Jaguaré, com as respectivas observações do nível d'água (Figura 37). A avaliação dessas medições possibilitou o desenvolvimento da curva-chave apresentada na Figura 38.

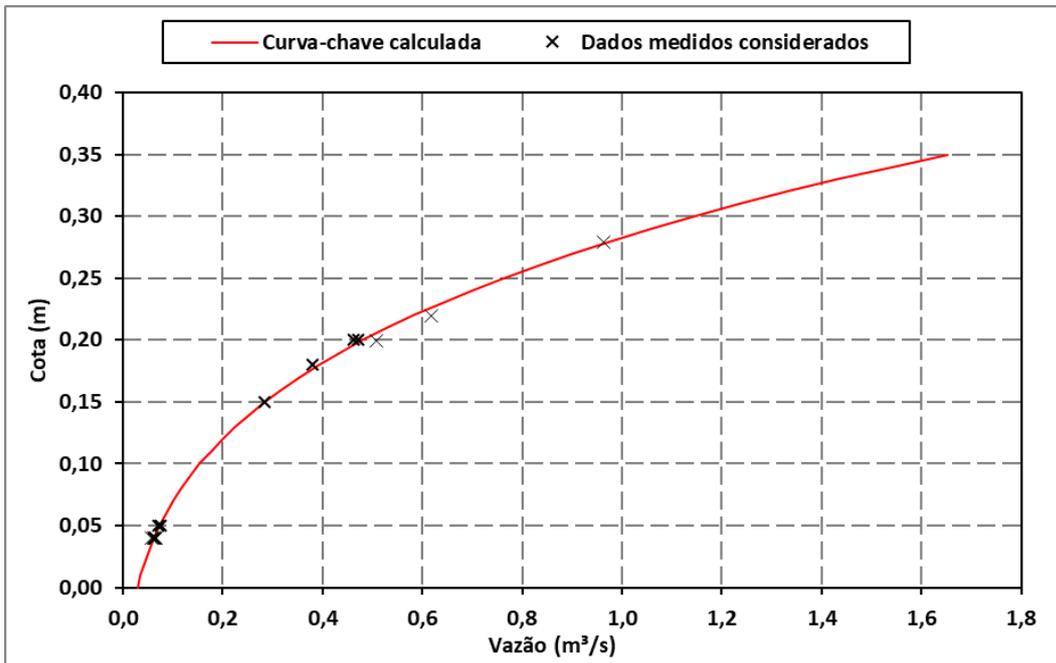
Figura 38: Curva-chave definida para o ponto de monitoramento do córrego Jaguaré.

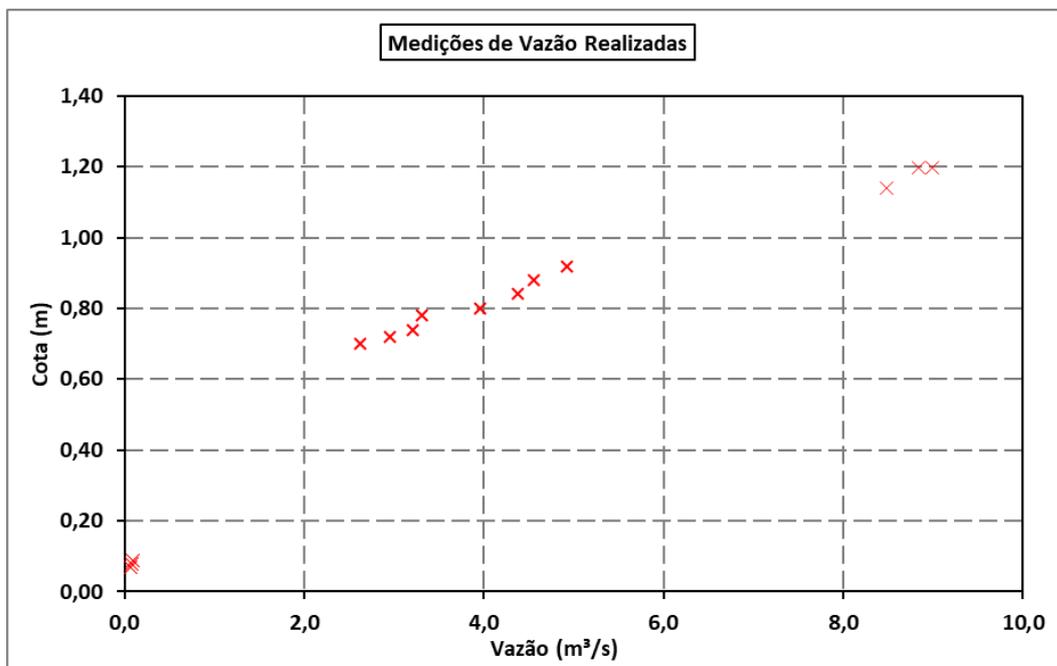
Figura 39: Medições de vazão realizadas no ponto de monitoramento do córrego Novo Mundo.

No córrego Novo Mundo foram realizadas 63 medições de vazão, com respectiva observação da cota do nível d'água do córrego, conforme visto na Figura 39. A partir da avaliação das medições de vazão, foi obtida a curva-chave apresentada na Figura 40. Os parâmetros da equação exponencial correspondente estão detalhados na Tabela 5.
