PLANO DE GESTÃO INTEGRADA DE RESÍDUOS SÓLIDOS
DA BACIA HIDROGRÁFICA DO ALTO TIETÊ

PF – Relatório Final
Monitoramento de Vazões nas Sub-Bacias Seleccionadas para
Instalação de Barreiras Flutuantes

Novembro/2024

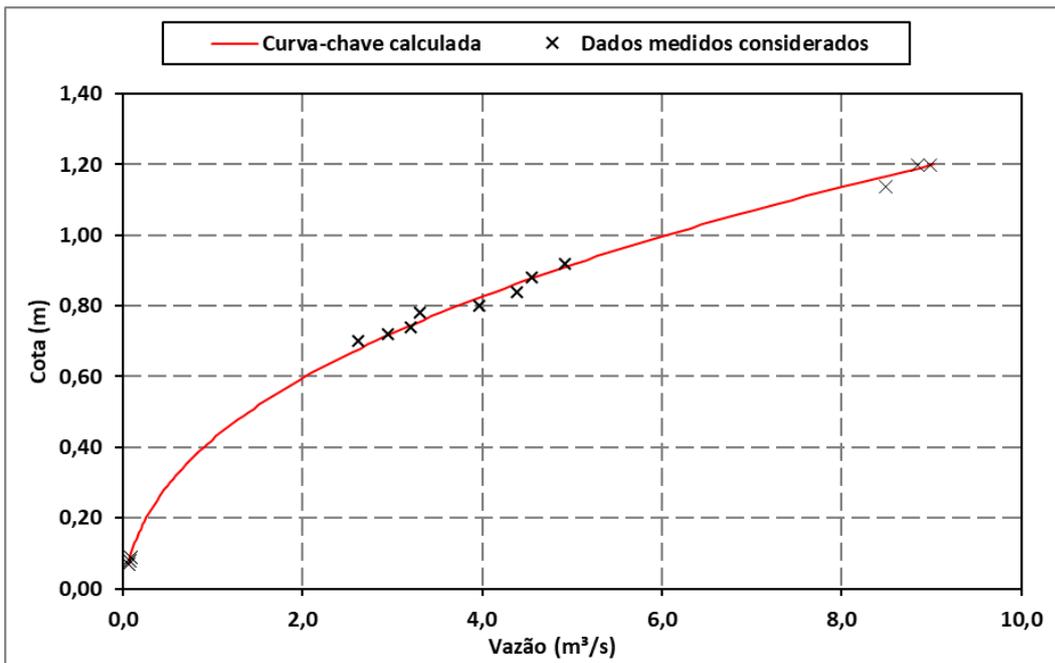
Figura 40: Curva-chave definida para o ponto de monitoramento do córrego Novo Mundo.

No córrego Novo Mundo foram realizadas 63 medições de vazão, com respectiva observação da cota do nível d'água do córrego, conforme visto na Figura 39. A partir da avaliação das medições de vazão, foi obtida a curva-chave apresentada na Figura 40. Os parâmetros da equação exponencial correspondente estão detalhados na Tabela 5.

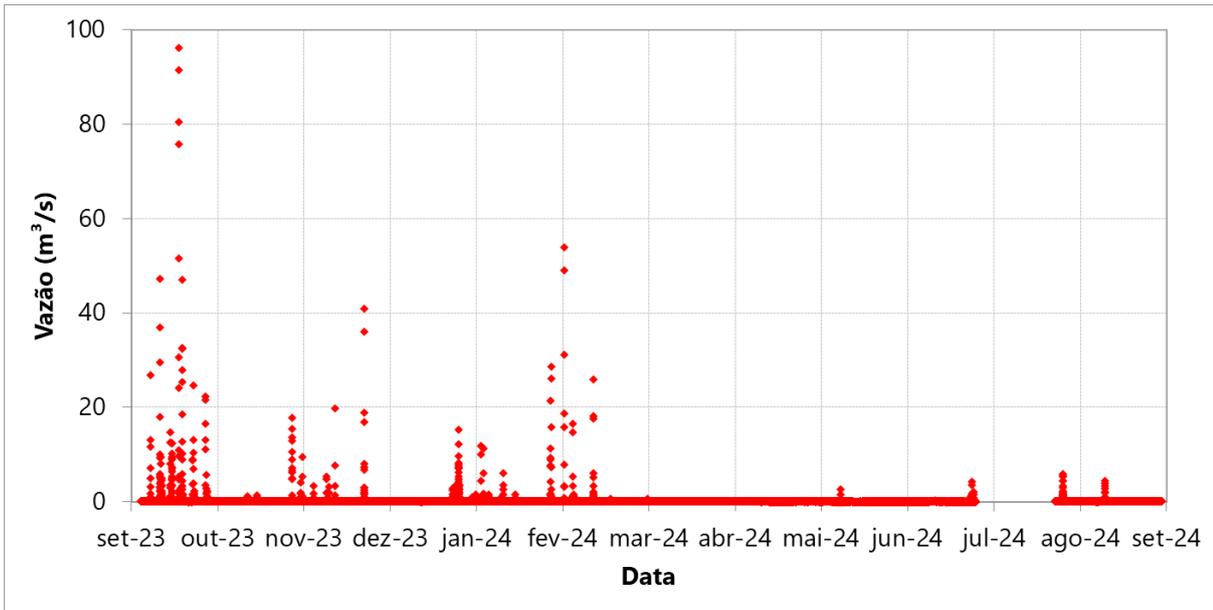
Figura 41: Série de vazões do Córrego Jaguaré.
 Fonte: Elaborado por EnvEx Engenharia e Consultoria (2024).

Dado o cenário de obtenção da série, a Figura 41 apresenta a série de vazão do ponto de monitoramento do Córrego Jaguaré e a Figura 42 apresenta a série de vazão do ponto de monitoramento do Córrego Novo Mundo.

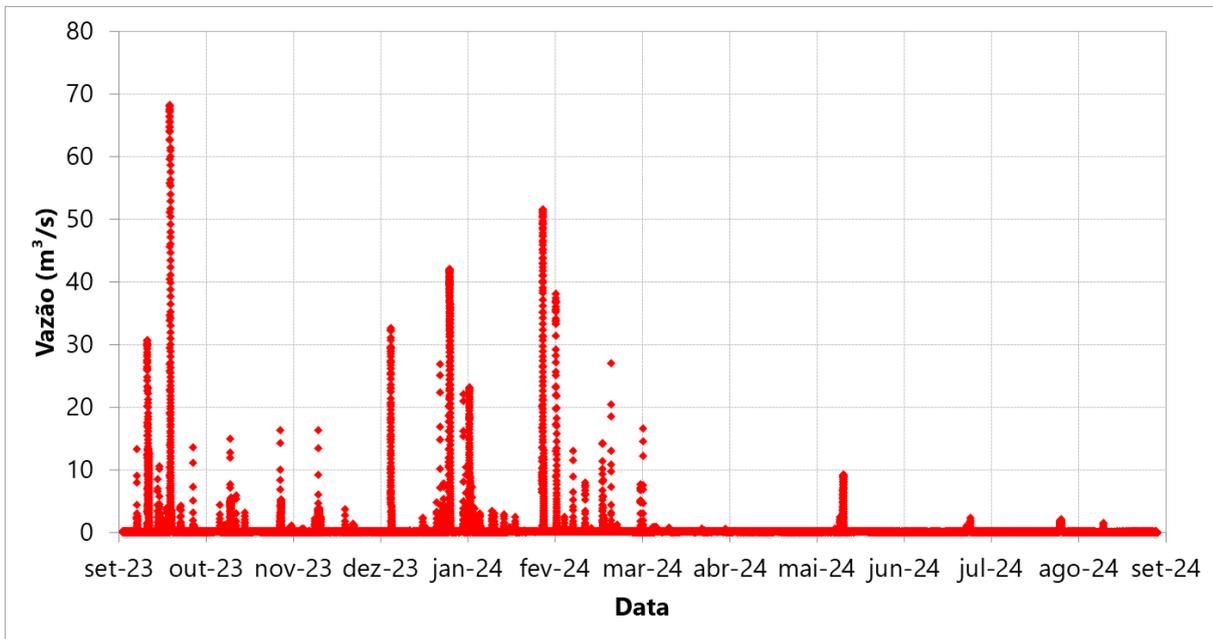
Figura 42: Série de vazões do Córrego Novo Mundo.
 Fonte: Elaborado por EnvEx Engenharia e Consultoria (2024).
