**RELATÓRIO TÉCNICO**

Estudos Hidrogeológicos na Região de Jurubatuba,  
no Município de São Paulo - Relatório Parcial 4 (RP4)

Fundação Agência da Bacia Hidrográfica do Alto Tietê – FABHAT

Apresenta-se neste documento técnico o Relatório Parcial 4 (RP4) do Empreendimento financiado pelo Fundo Estadual de Recursos Hídricos (FEHIDRO) enumerado de FEHIDRO 2021-AT\_COB-136, intitulado “*Estudos Hidrogeológicos na Região de Jurubatuba no município de São Paulo*”, o qual foi priorizado pelo Comitê de Bacia Hidrográfica do Alto Tietê por meio da Deliberação CBH-AT nº 130/2021. Esse empreendimento está sendo desenvolvido por IPT/FIPT (no âmbito do Termo de Cooperação Técnico-Científica FIPT/IPT), a partir da assinatura do Contrato nº 003/2023 (Processo FABHAT nº 013/2021 – Prov. 2) com a FABHAT (Tomadora dos recursos financeiros). Dessa forma, este relatório se refere a um dos produtos previstos no Plano de Trabalho apresentado à FABHAT em 08/02/2024 (Relatório Parcial 1 - RP1), bem como atende aos termos readequados de conteúdo e prazo estabelecidos no cronograma de atividades constantes da Carta CIMA/SPRSF – 021/24 (17/07/2024) e compreende o item 3.4 (*Consolidação dos resultados, el

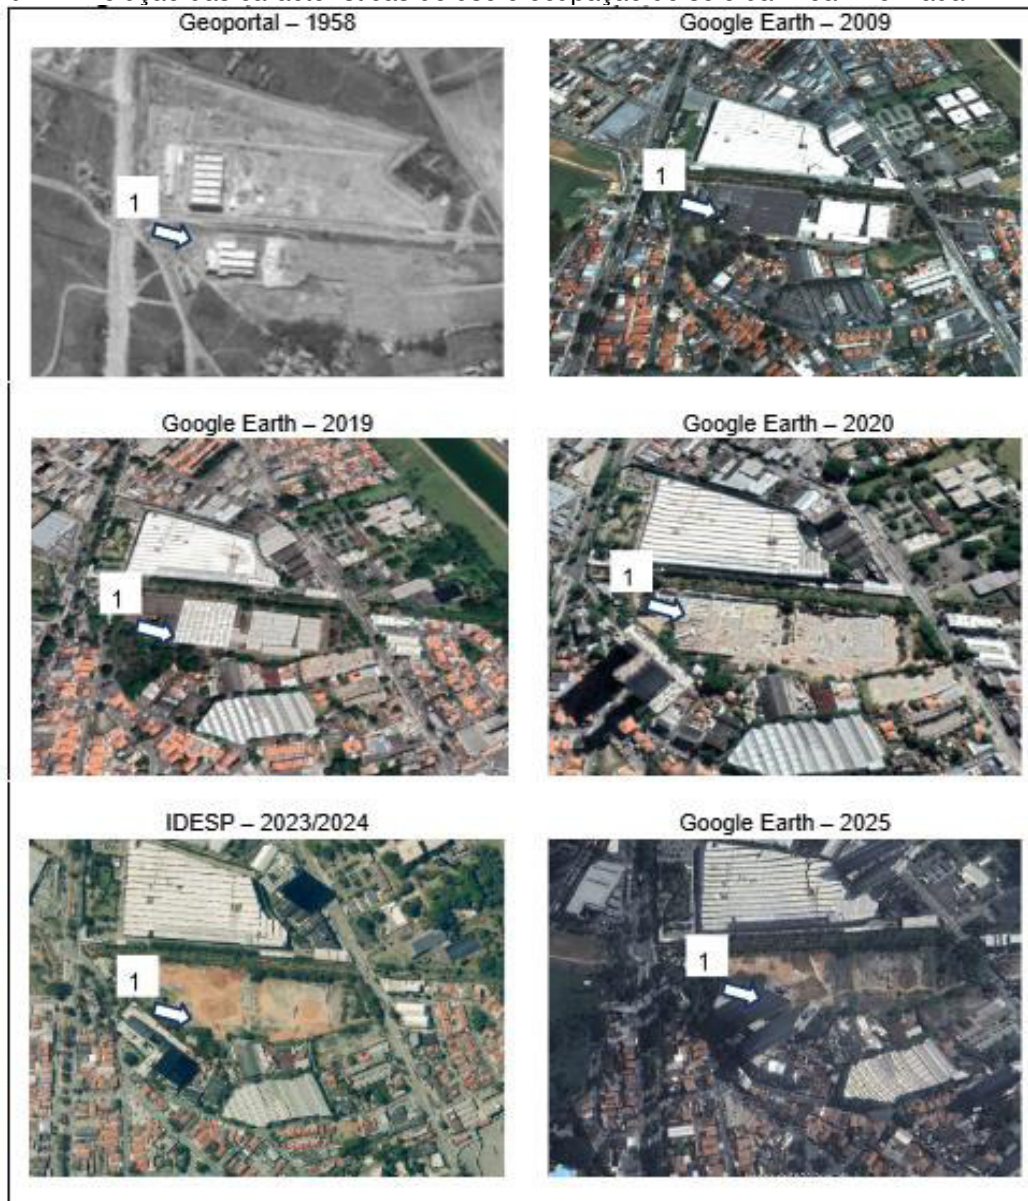
**Figura 7 - Evolução das características de uso e ocupação do solo da Área Priorizada 2.**

**Observação:** (1) - Rua Olívia Guedes Penteado, 1094 – Socorro.

Nas imagens aéreas (**Figura 7**), a partir da análise do endereço (1) -Rua Olívia Guedes Penteado, 1094 – Socorro, é possível observar uma alteração no uso do solo. Onde anteriormente existia uma edificação de uso industrial, identificam-se sinais de demolição e, atualmente, o terreno encontra-se em processo de preparação para a implantação de um novo empreendimento residencial.

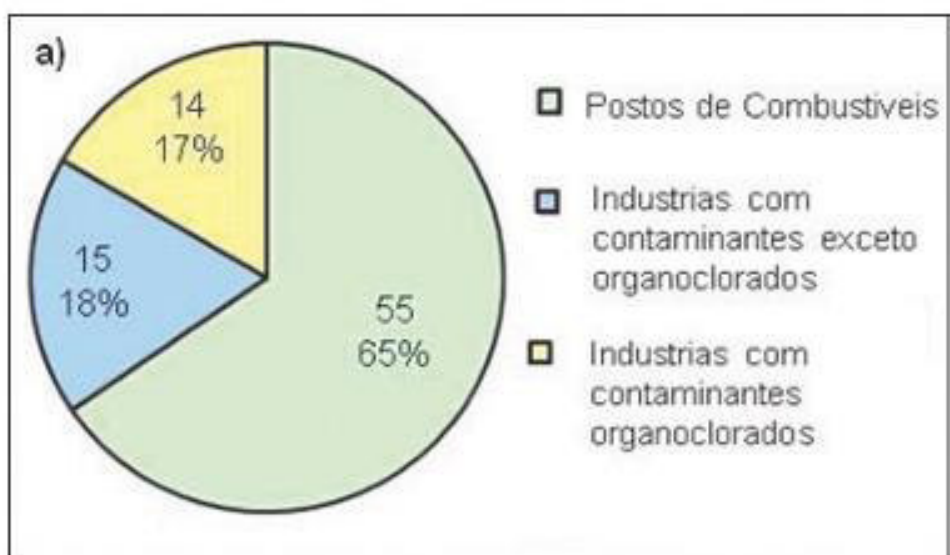
**Figura 16** – Tipos de áreas contaminadas cadastradas até 2007

A **Figura 16** apresenta o resumo dos tipos de áreas contaminadas cadastradas na CETESB que foram levantadas por DAEE/SERVMAR (2008), notando-se que o predomínio se referia à postos de combustíveis.
