**RELATÓRIO DE EXECUÇÃO**

**INVESTIGAÇÃO POR PERFILAGENS GEOFÍSICA E COLETA  
DE AMOSTRAS DISCRETAS DE ÁGUAS SUBTERRÂNEAS NA  
REGIÃO DE JURUBATUBA NO MUNICÍPIO DE SÃO PAULO/SP**

**Fundação do Instituto de Pesquisas Tecnológicas do  
Estado de São Paulo - FIPT**

**Acqua Terra Geologia Ambiental Ltda.**

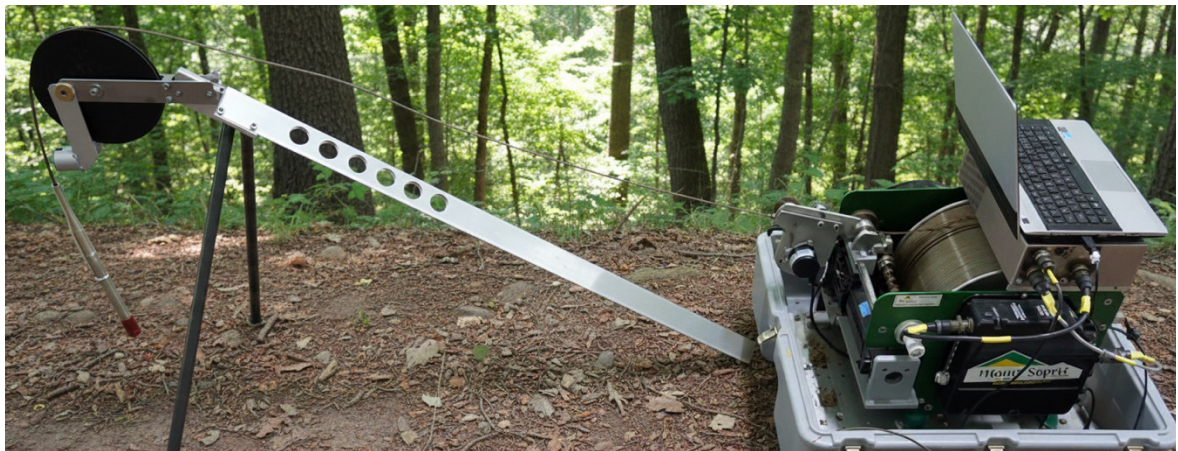
*Figura 1. Conjunto de geofísica composto de guincho de geofísica, tripé, datalogger da MSI e notebook*

A unidade de aquisição de dados geofísicos é composta de guincho de geofísica (modelo MX Series), tripé e *datalogger* da Mount Sopris Instruments (MSI), notebook e sondas (Figura 1).

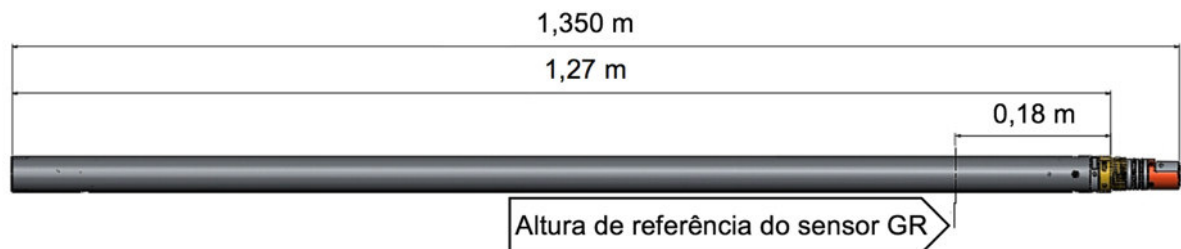
*Figura 2. Sonda gama natural*

A sonda gama natural (Figura 2) pode ser acoplada a outras sondas (e.g. sonda acústica) e fazer uma aquisição simultânea, reduzindo o tempo de coleta de dados em campo. Esta sonda possui um cristal de iodeto de sódio que emite uma luz ao receber a radiação gama do material geológico ao redor do poço, que é registrada. A radiação gama é produzida, principalmente, por isótopos de potássio, tório, urânio e seus subprodutos. Esta

ferramenta é amplamente utilizada para balizar o modelo conceitual estratigráfico, principalmente em rochas sedimentares.

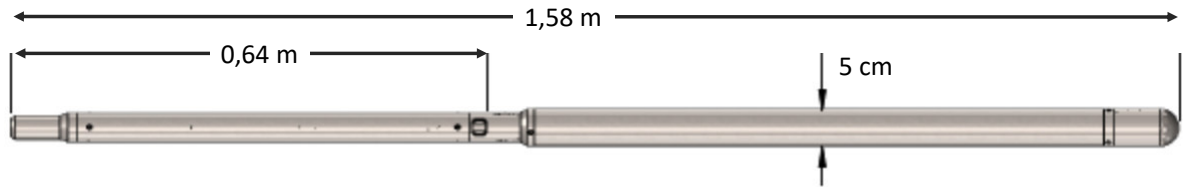
*Figura 6. Sonda amostradora Borehole Fluid Sampler (BHFS) da MSI*

A sonda BHFS permite a coleta de amostras de água em profundidades precisas (Figura 6). A sonda é posicionada em uma profundidade específica dentro do poço e um

pistão é aberto permitindo a entrada de água para dentro da câmara de armazenamento. Assim que a câmara, com capacidade de 1 litro, é preenchida, o pistão é fechado e a sonda trazida à superfície. Em superfície, a válvula é aberta novamente e a água pode ser transferida para os frascos que serão enviados ao laboratório para análise química.

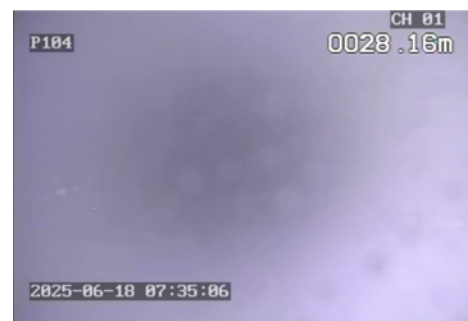
Foto 2. Turbidez elevada até 62 m

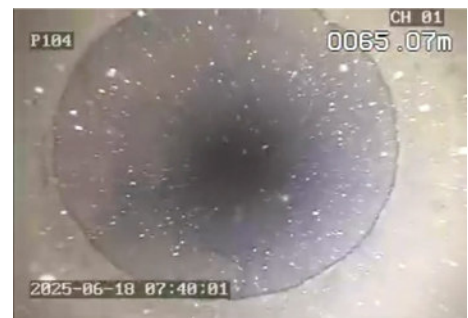
Foto 4. Contato tubo rocha

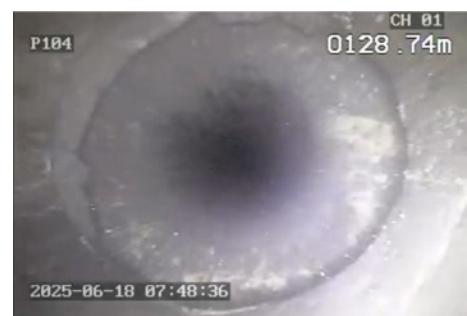
Foto 14. Fratura com quebra da rocha

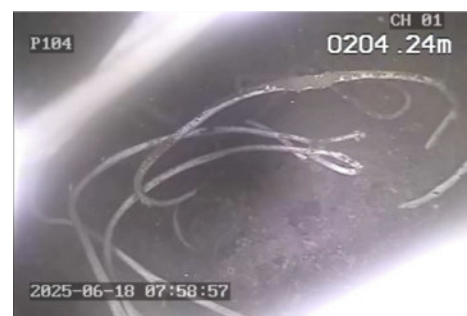
Foto 16. Profundidade máxima alcançada

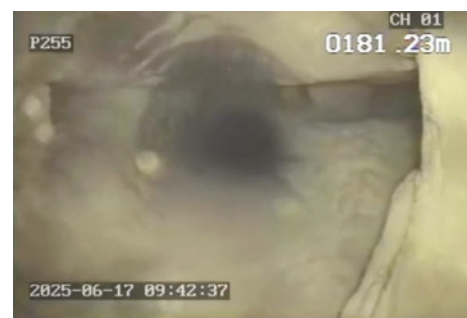
Foto 26. Zona de intensa quebra

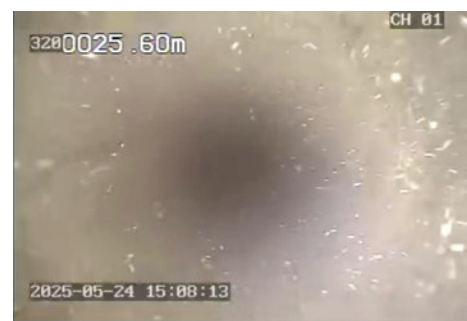
Foto 2. Contato tubo/rocha e turbidez elevada

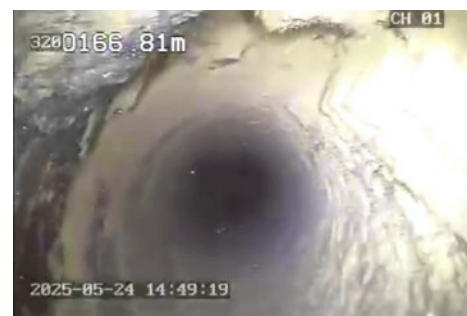
Foto 12. Zona de intensa quebra
